CP ARCHITECTES

Note explicative

Annexe à la demande de permis d'urbanisme du projet sis Avenue des croix de guerre 141 – 1120 Neder-Over-Heembeek Région de Bruxelles-Capitale

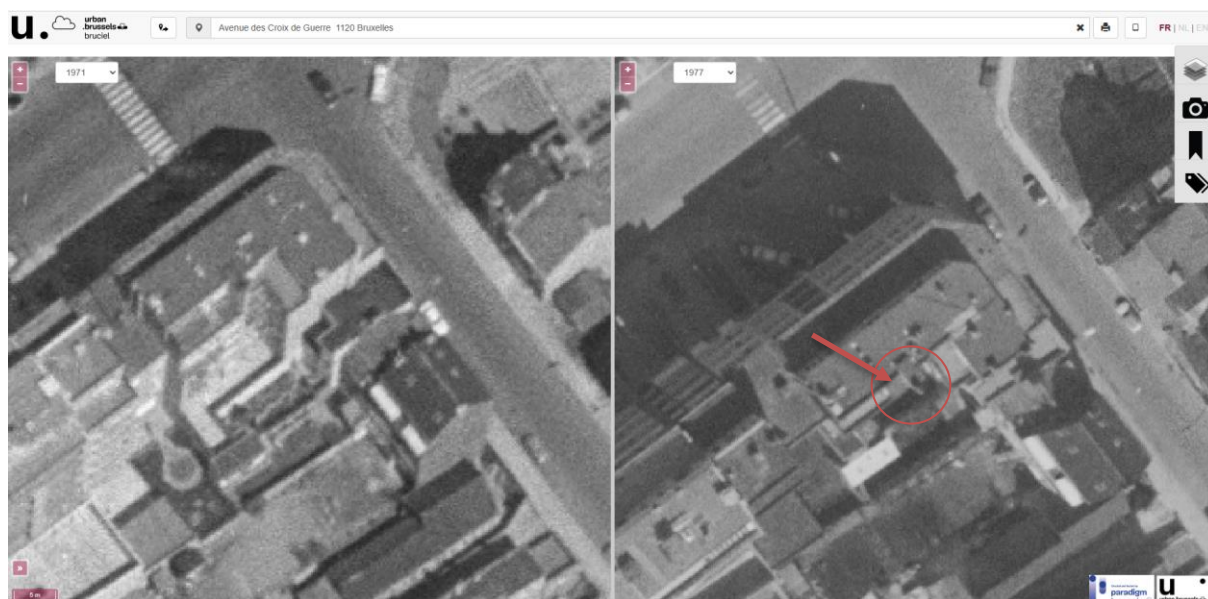
Lors de l'acquisition de l'appartement en août 2005, une véranda existait déjà. Il ne s'agissait pas d'une construction récente : l'analyse des photos aériennes permet d'estimer sa réalisation entre 1971 et 1977.

Les photos aériennes montrent également que le volume de la machinerie d'ascenseur était déjà présent sur la première photographie disponible du bâtiment en 1971. Cette observation confirme que les plans introduits à l'urbanisme n'ont pas été suivis lors de la construction, ce qui implique que la situation de fait ne correspond pas à la situation de droit.
