| ARCHITECTURE<br><b>AS BUILT Architects</b><br>Rue des Ecluyens 22<br>1050 Bruxelles<br>T: +32 2 538 80 02<br>F: +32 2 538 80 02<br>M: info@as-built.be | PROJET<br><b>25.12 - MARIVAUX</b><br>Boulevard Adolphe Max 98-104<br>1000 - Bruxelles | MO<br><b>Hôtel Marivaux</b><br>Boulevard Adolphe Max 98<br>1000 - Bruxelles | | |
| | TITRE PLAN<br><b>Coupes sans rideau - Marivaux</b> | ECH.<br><b>1/50</b> | N° PLAN<br><b>15</b> | INDICE |

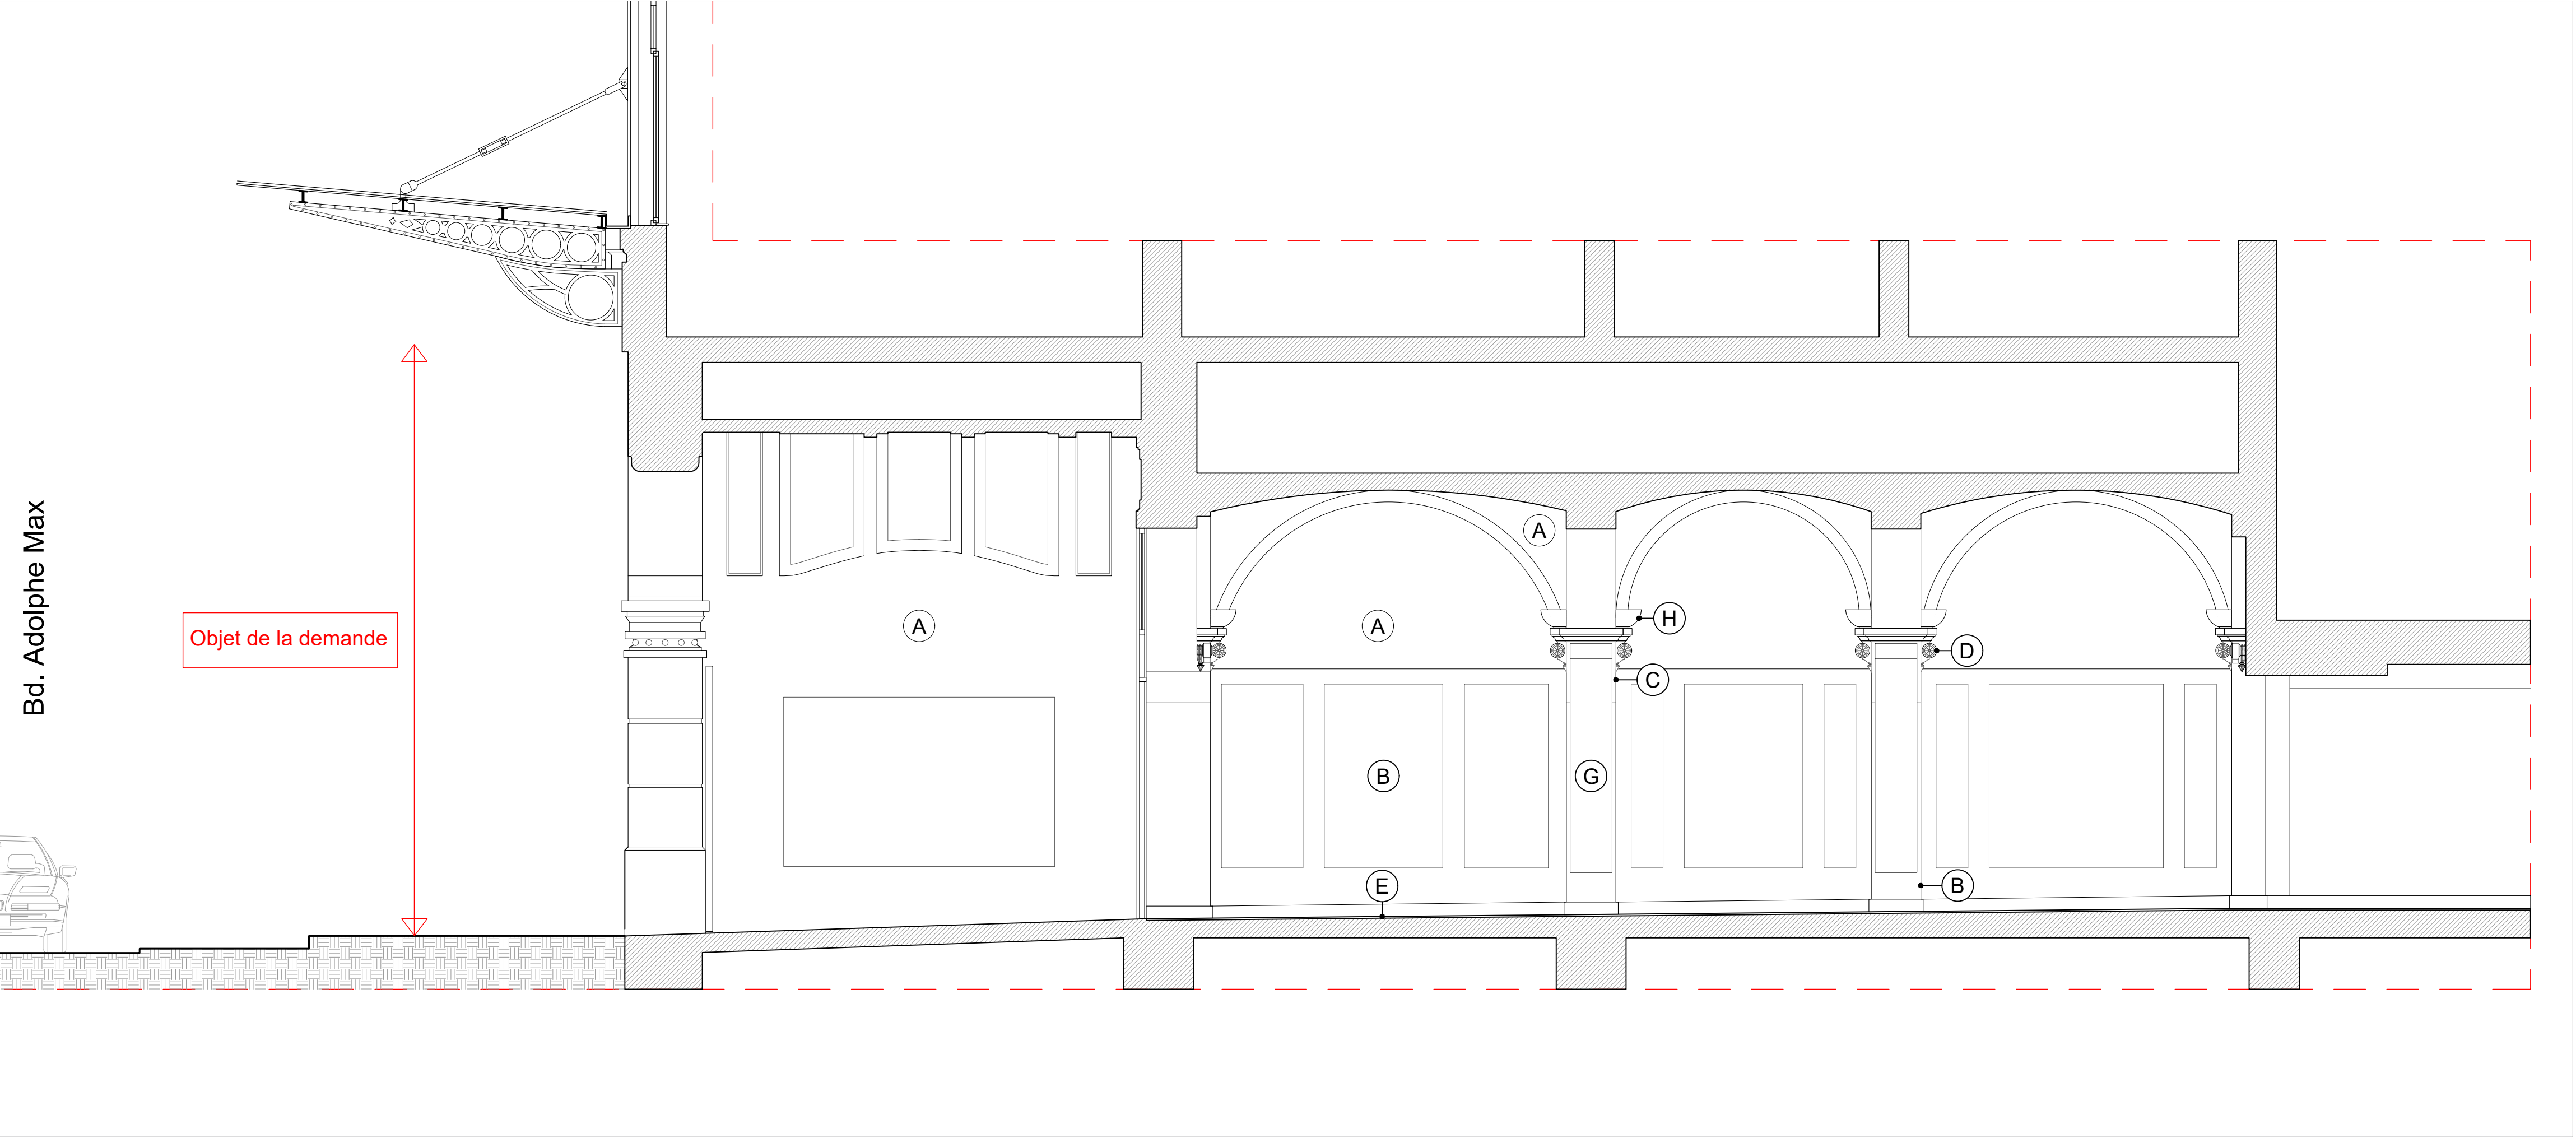
Coupe sans rideau - Situation existante

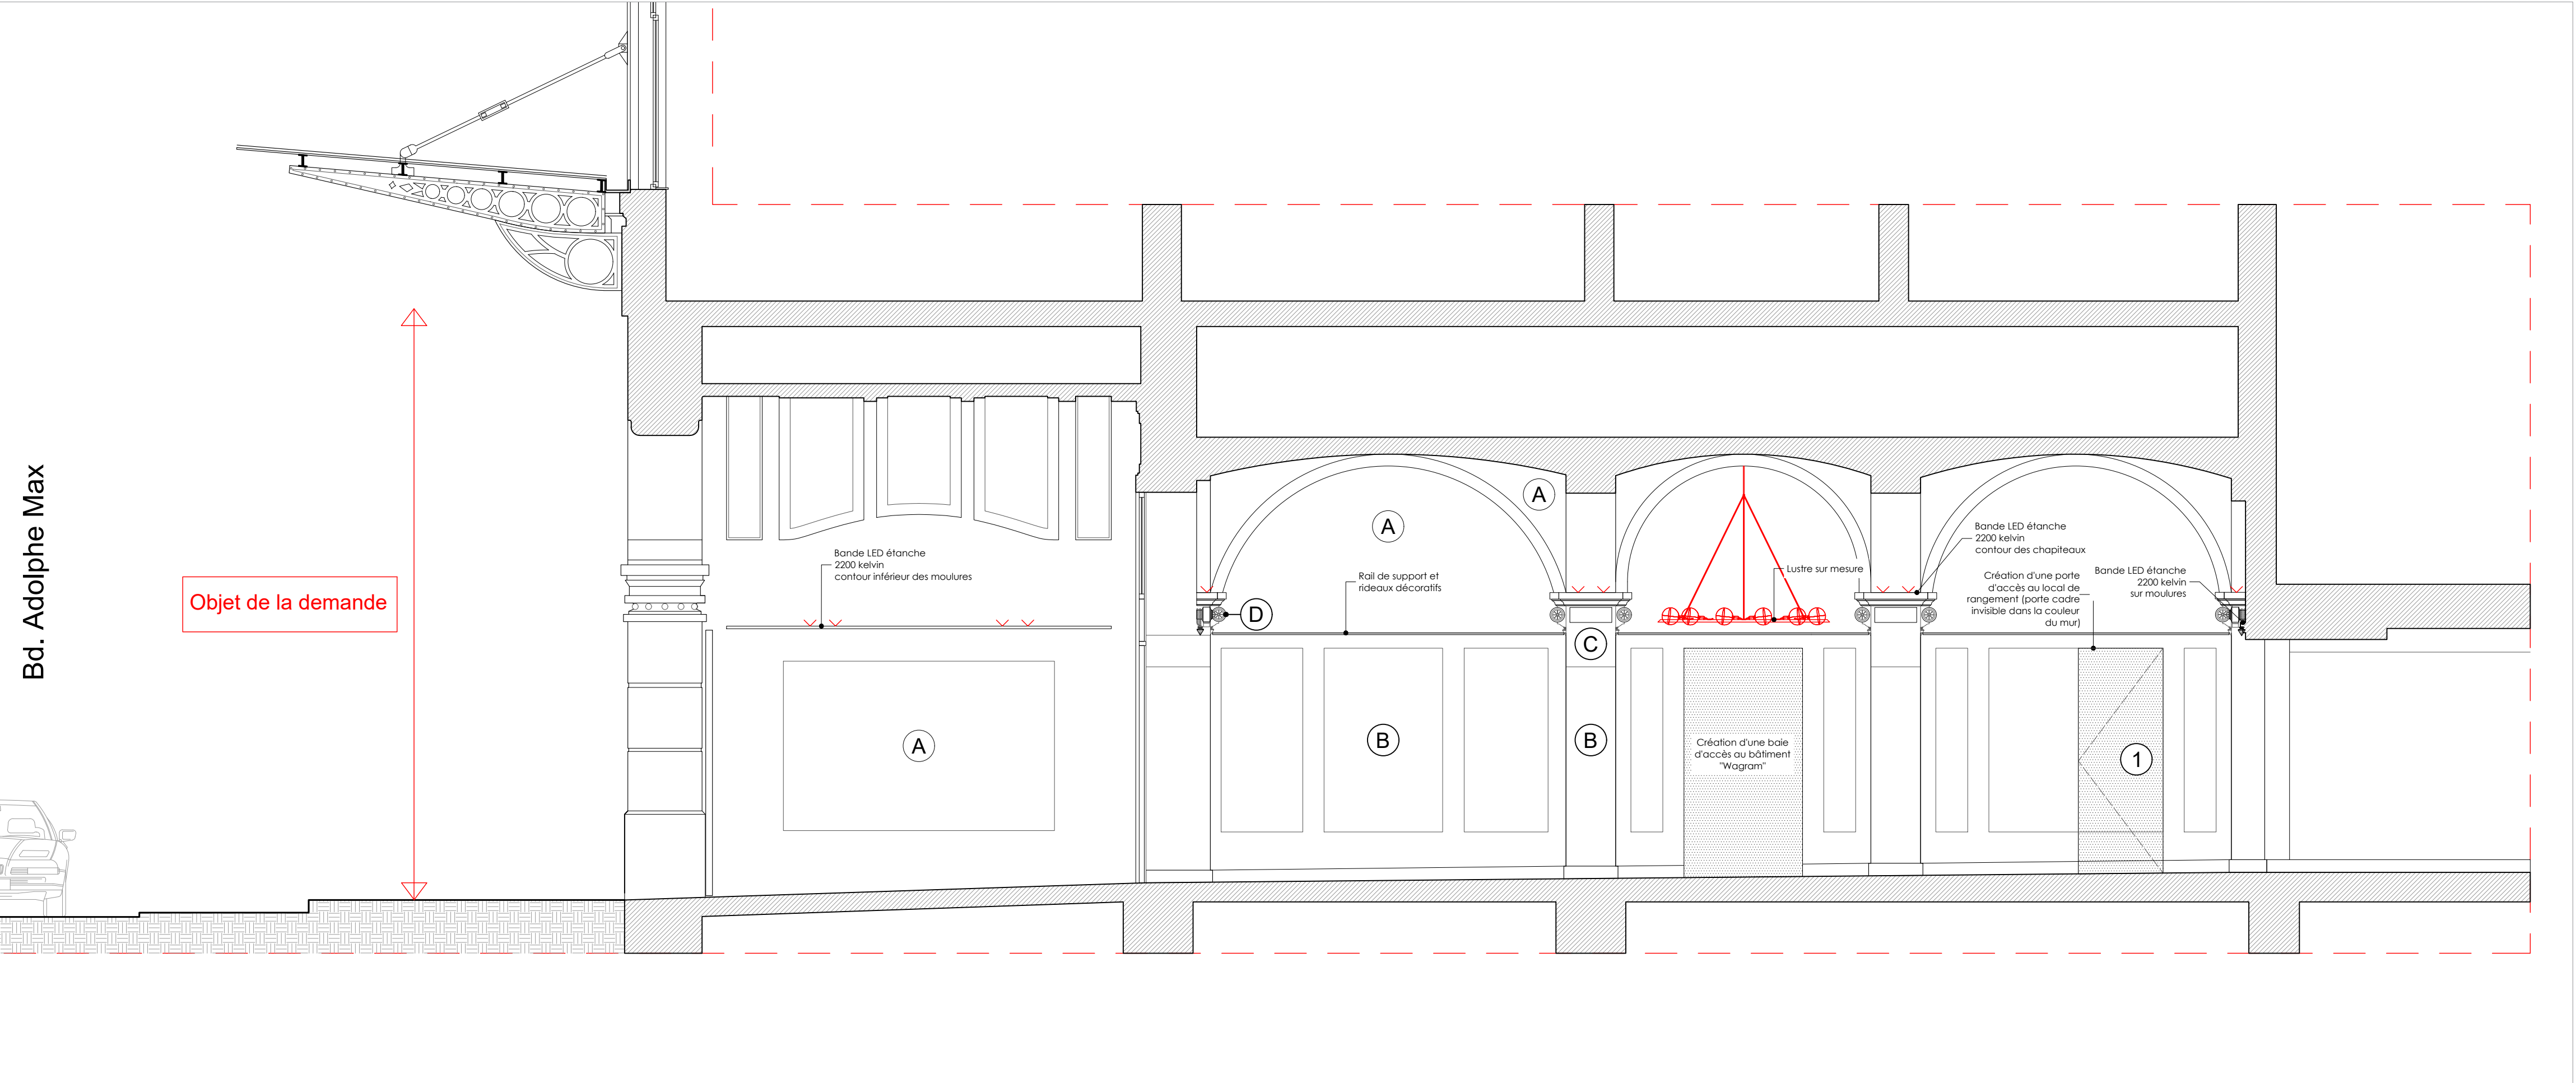
Coupe sans rideau - Situation projetée

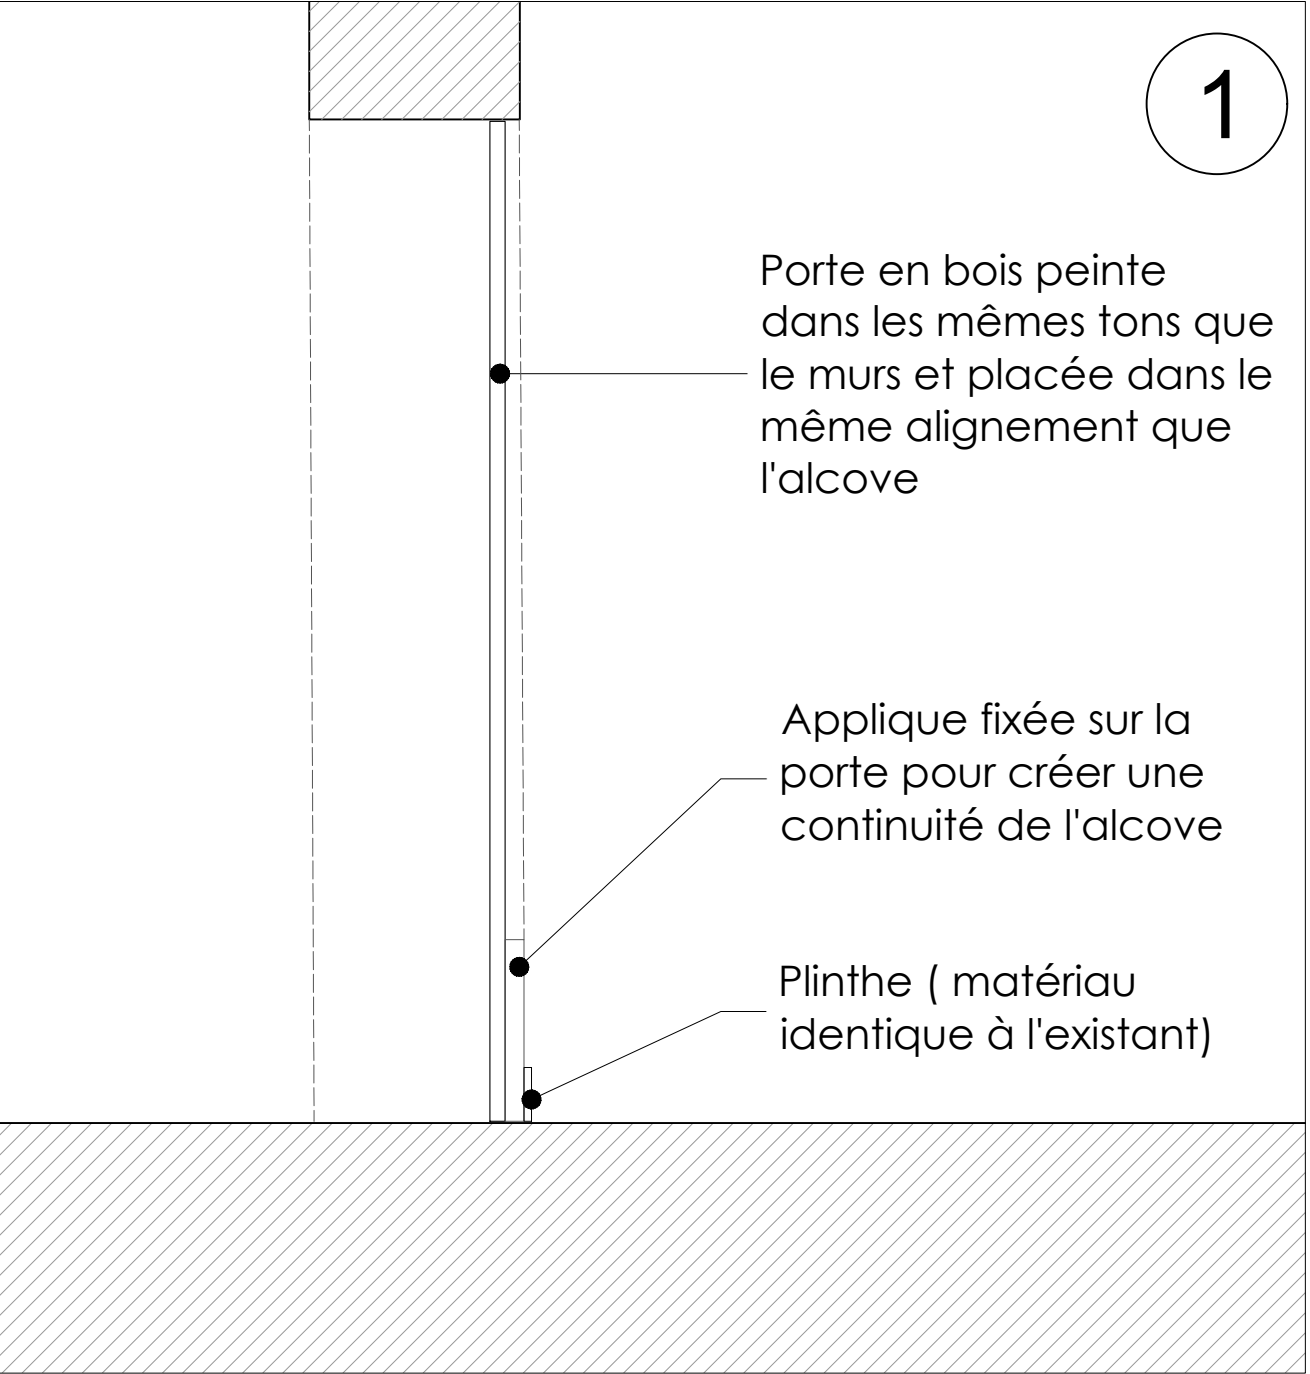
Coupe détail de la porte

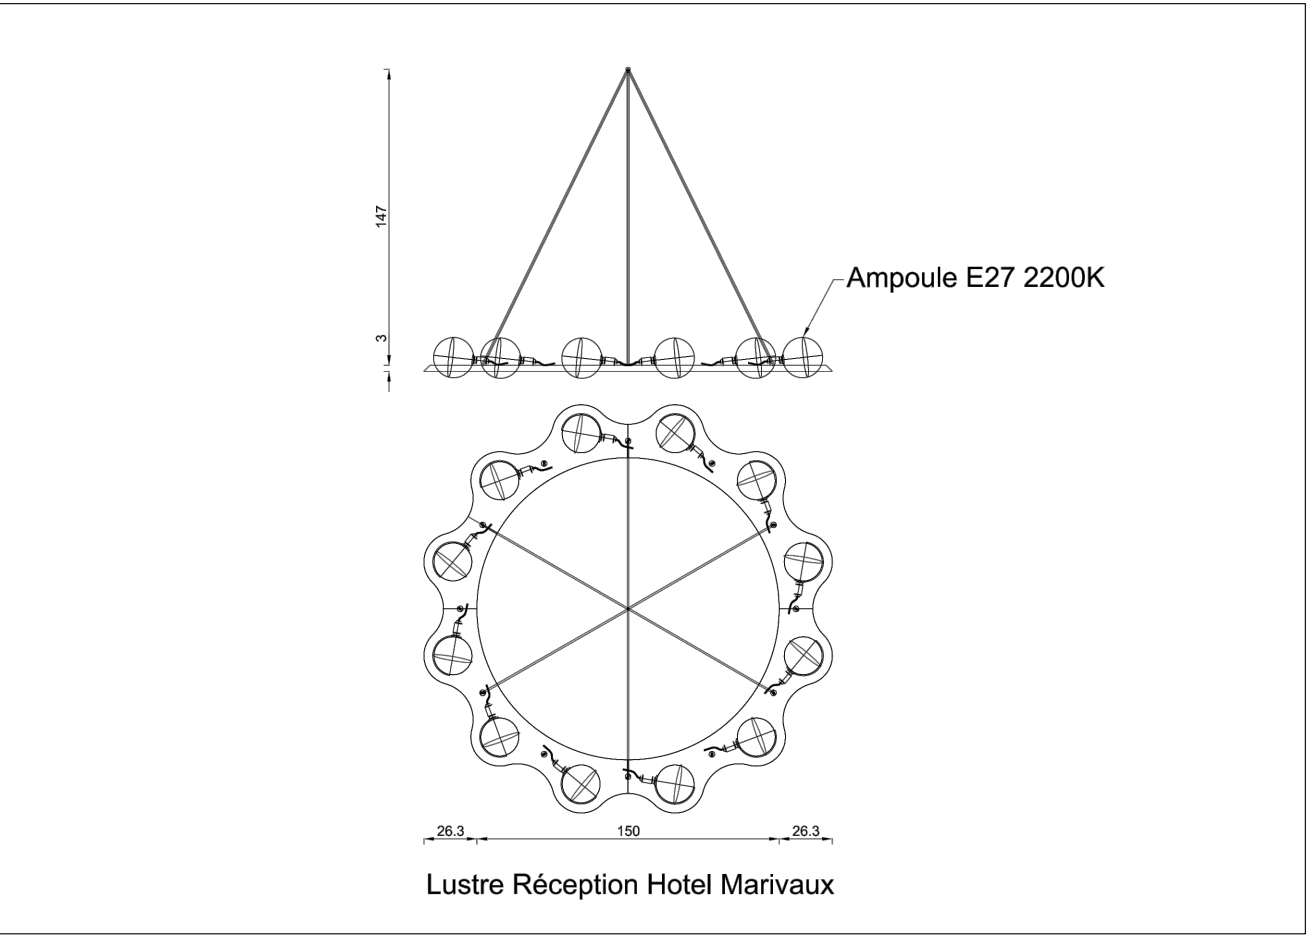
Lustre sur mesure - dessin Michel Penneman
