PLAN	14 DE 14
DATE	15.12.2025
INDEX	A
MAITRE D'OUVRAGE	
AUTEUR DES ES. ET	
OBJET	Réhabilitation de l'ancienne maison Gaumont en maison du cinema et des nouvelles images- « Le Virtual Palace »
SITUATION	290 rue Royale 1210 Saint-Josse-Ten-Noode
PROJET	N° de cadastre : - Div. Section - n° -
REGION	REGION BRUXELLES CAPITALE
ECHELLE	1/50 - 1/200 - 1/500
ARCHITECTE	
NOTES	- TOUTES LES COTES SONT A VERIFIER PAR L'ENTREPRISE DE CONSTRUCTION AVANT L'EXECUTION DES TRAVAUX.

PERMIS D'URBANISME

ROY290
Virtual Palace
FACADES
SITUATION PROJETEE

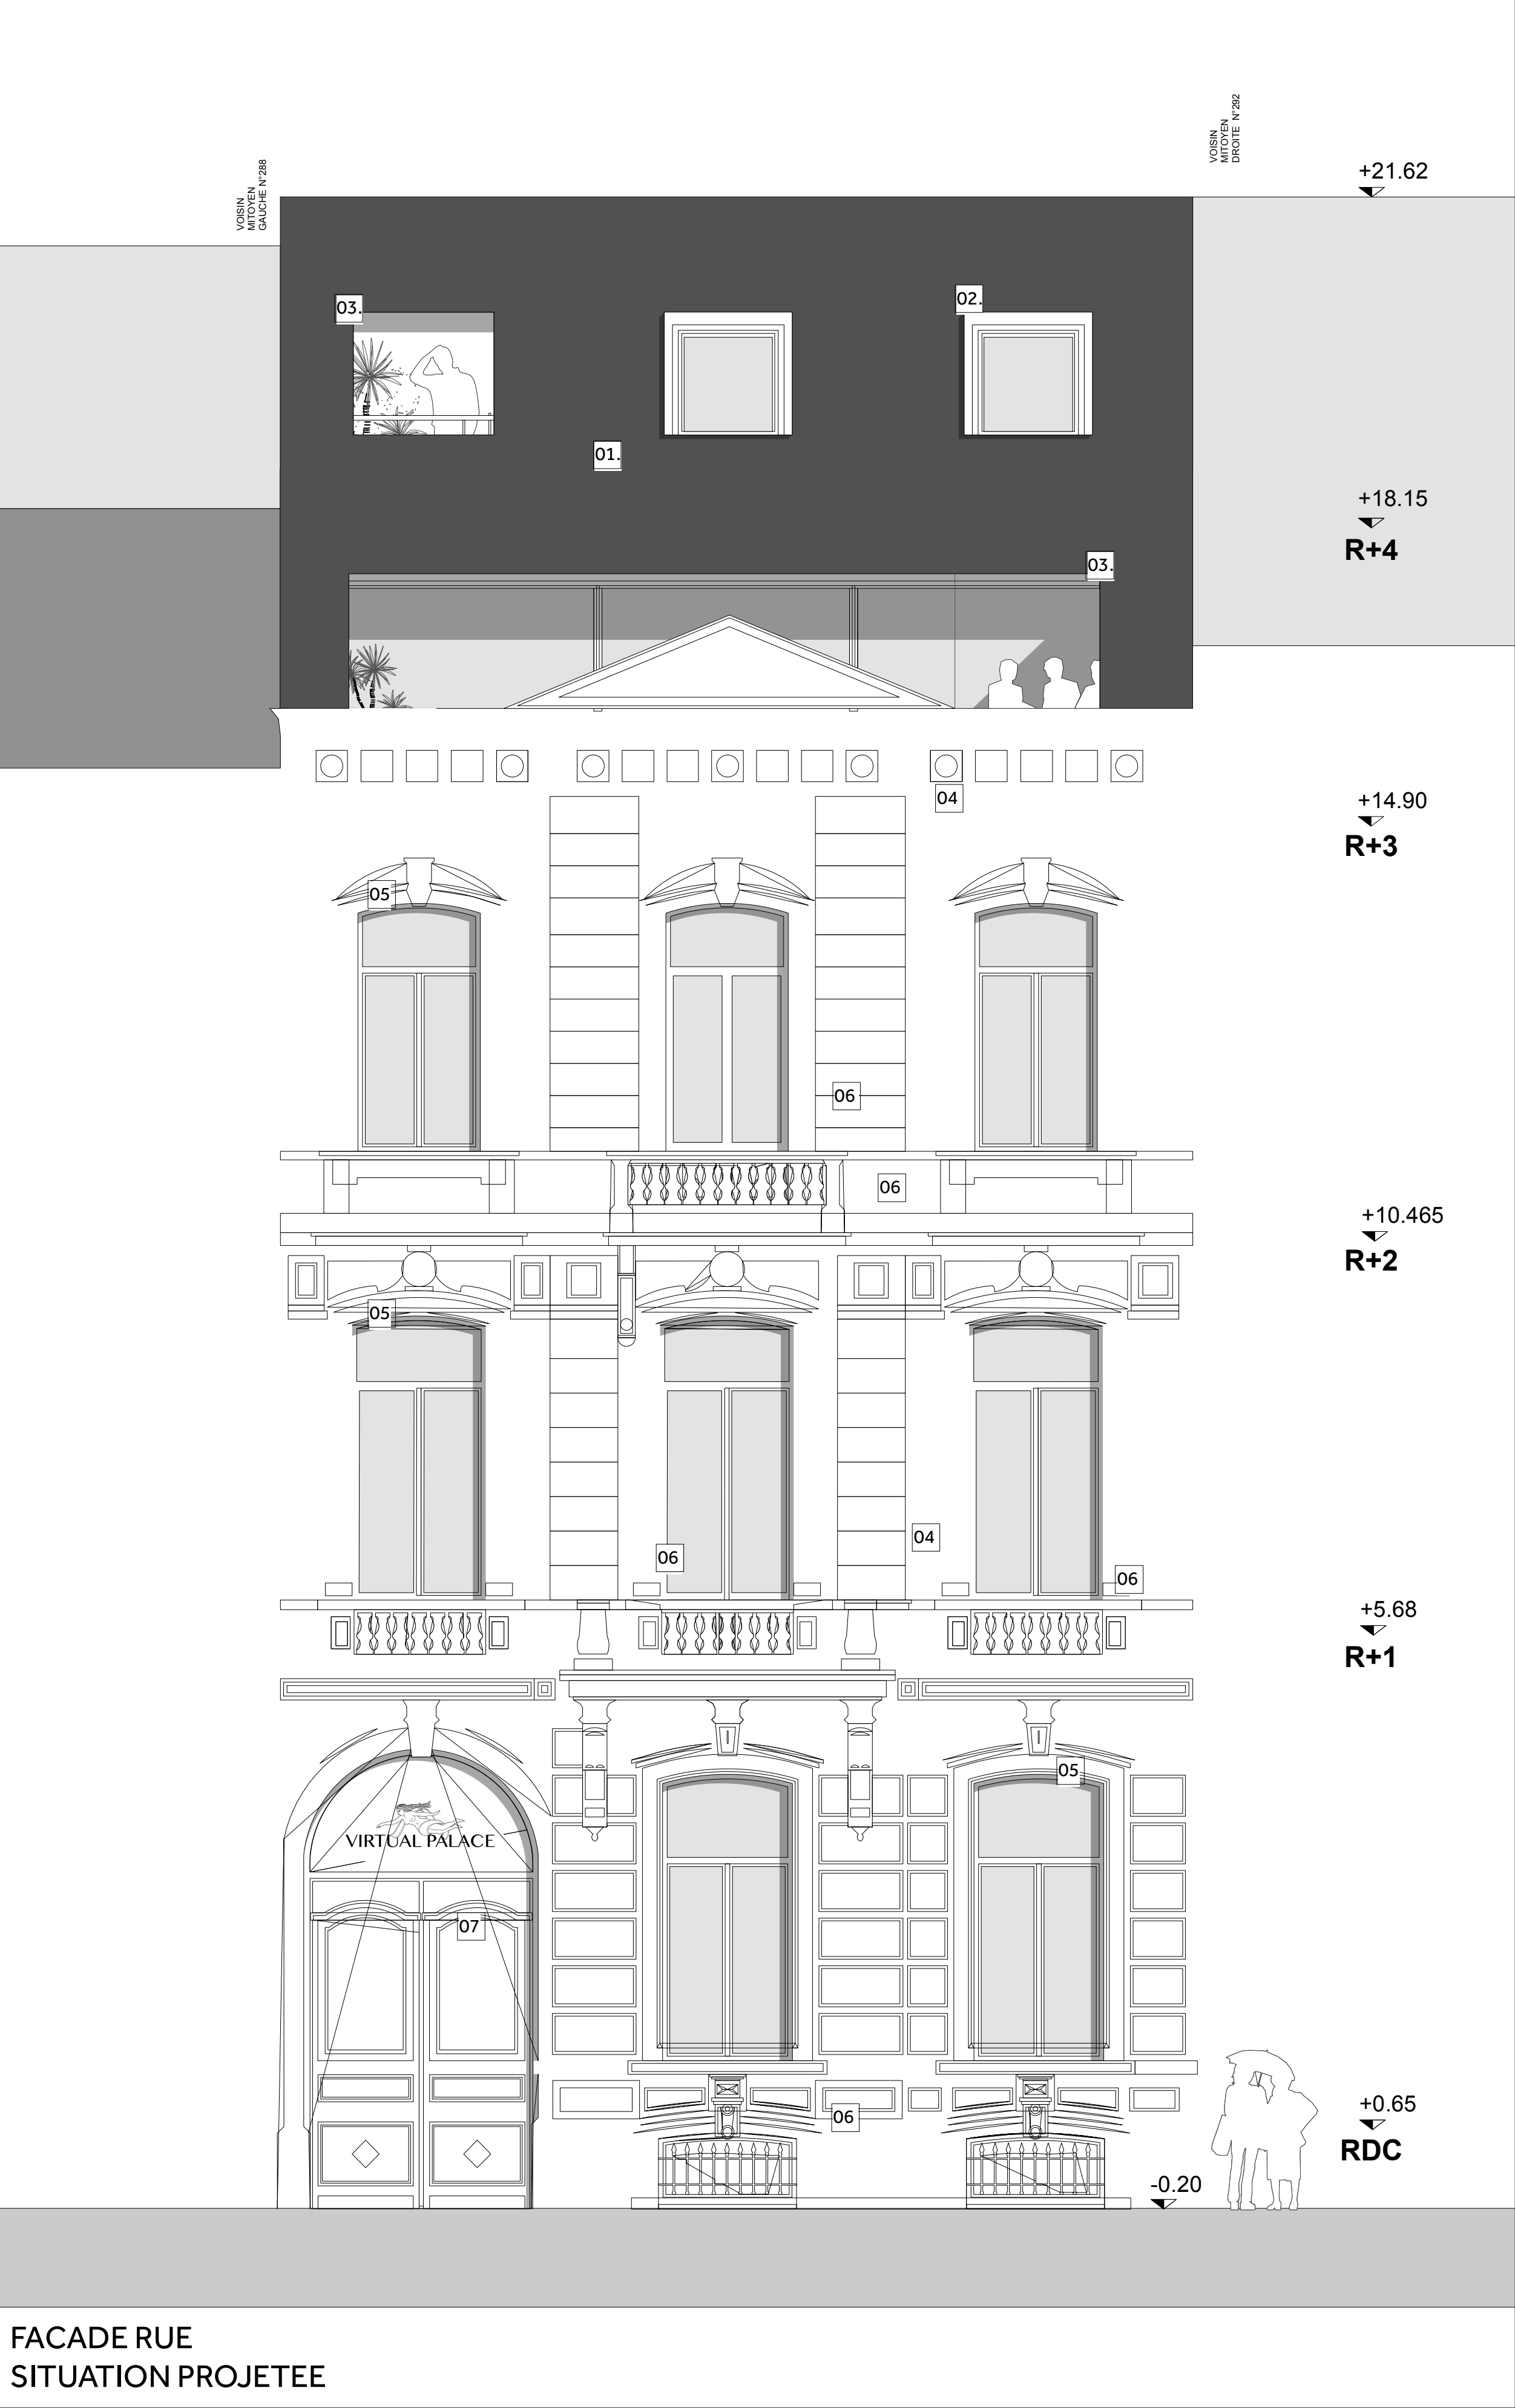
FACADE RUE
SITUATION PROJETEE

01. REVETEMENT DE TOITURE EN ARDOISE NATURELLE, COUL. ANTHRACITE
02. FENETRE DE TOIT DE TYPE VELUX, FINITION ALU COUL ANTHRACITE.
03. OUVERTURE DANS TOITURE SUR TERRASSE
04. REVETEMENT DE FACADE EXISTANT EN CIMENTAGE, COUL. BEIGE
05. CHASSIS EN BOIS EXISTANT, COUL NAT.

06. GARDE-CORPS, CORNICHE ET SOUS BASSEMENT EN PIERRE BLEUE
07. DOUBLE PORTE COCHERE EN BOIS MASSIF EXISTANTE
08. REVETEMENT DE FACADE EN ARDOISE NATURELLE, COUL. NATURELLE
09. ESCALIER DE SECOURS EXTERIEUR, EN OSSATURE METALLIQUE+ GARDE-CORPS + MARCHE PALIER EN ALUMINIUM ANODISE
10. REVETEMENT DE FACADE EXISTANT EN CIMENTAGE, NOUVELLE PEINTURE COUL. BLANC
11. CHASSIS EN BOIS EXISTANT, COUL. BLANC
12. GARDE-CORPS EN FONTE
