Nos références : 1170 – Bégonias  
Votre contact : Céline Marchal - architecte  
**Adresse du bien concerné :** Rue des Bégonias, 83 à 1170 Watermael-Boitsfort  
1ère Division – section D – parcelle n°193e3  
Objet : Dossier de demande de permis d'urbanisme  
Note descriptive

Suivant les différents règlements en vigueur et sur base de la situation existante de droit, introduction d'une demande de permis d'urbanisme visant en la mise en conformité d'une maison unifamiliale mitoyenne existante, de gabarit R+1/TV.

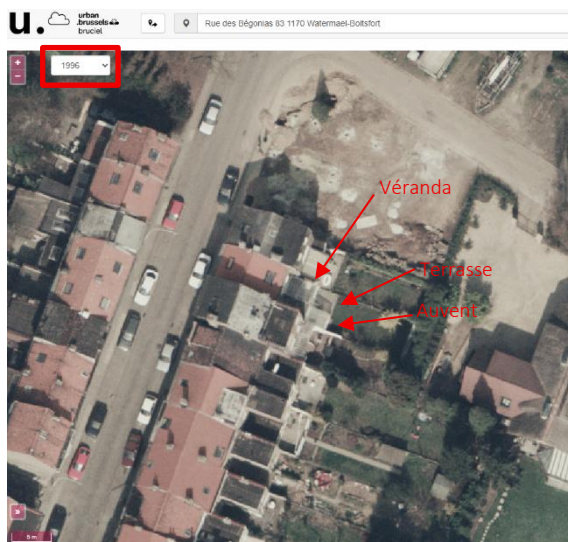
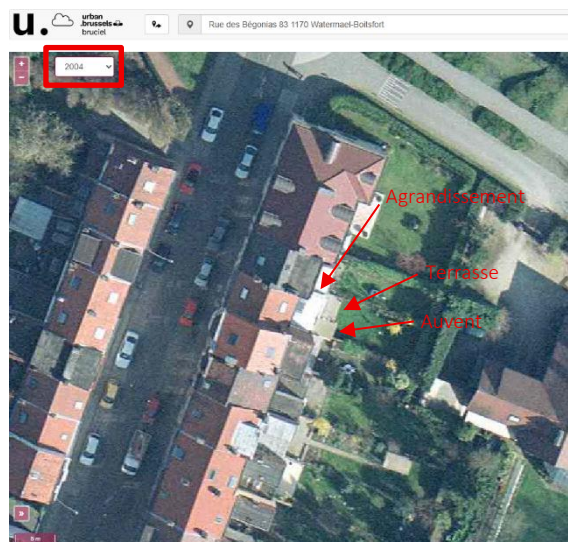
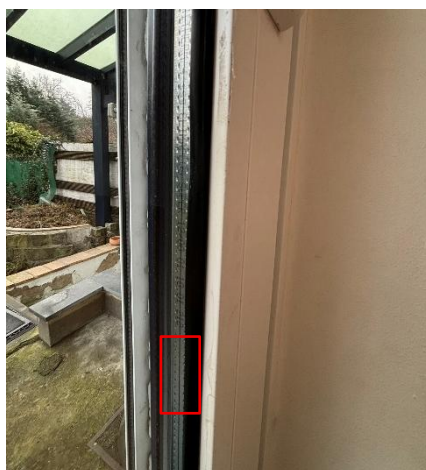
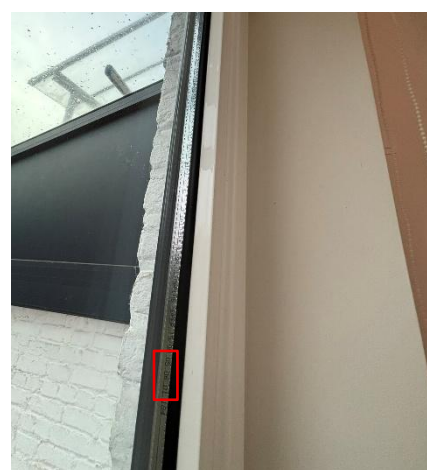
- Construction d'un agrandissement en façade arrière, en 2000-2001, en lieu et place d'une véranda ; cette dernière ayant déjà été construite sans permis d'urbanisme.  
Cet agrandissement a été réalisé de manière à construire sur la largeur de la façade arrière, à ouvrir les espaces intérieurs les uns sur les autres, permettant ainsi de développer un espace habitable plus spaciaux et confortable.

- Mise en conformité de l'agrandissement en façade arrière, de gabarit R/TP.  
Il est à noter que les aménagements intérieurs des pièces de vie du rez-de-chaussée respectent les normes du titre II, de l'article 3, §1er, en ce qui concerne les normes minimales de superficie ainsi que la norme du titre II, de l'article 10 en ce qui concerne la norme minimale relative à l'éclairement naturel .

L'agrandissement, au droit de la rive de la toiture plate, est plus haut de 83cm que la gouttière du profil mitoyen gauche (le plus bas).

Nous sollicitons cette dérogation car cette annexe mitoyenne est de gabarit R/TV et que le point supérieur de cette toiture inclinée est 69cm plus haut que le niveau de la gouttière et que le mur mitoyen concerné est suffisamment haut.

La toiture de l'annexe construite au rez-de-chaussée en façade arrière est une toiture plate, construite dans la continuité/prolongation de la toiture plate existante en situation de droit.
