# NOTE EXPLICATIVE

## MISE EN CONFORMITE ET TRANSFORMATION D'UNE MAISON UNIFAMILIALE EN 2 UNITES DE LOGEMENT.

Avenue Laure, 111 – 1082 Berchem-Sainte-Agathe

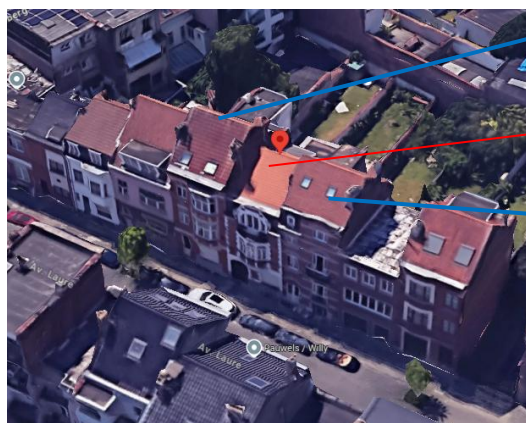
#### Immeubles contigus (Vu depuis la rue) :

- A gauche, le n°113 : Immeuble résidentiel de gabarit R+2+ toiture à versants.
- A droite, le n°109 : Immeuble résidentiel de gabarit R+2+ toiture à versants.

N°113

Objet de la demande n°111

N°109

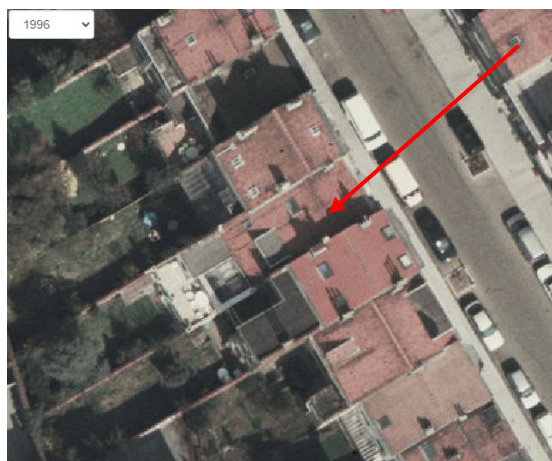
Vue Bruciel 2024

- Création d'une deuxième tabatière dans la toiture (une tabatière était déjà réalisée en 1996 selon la photo satellite « Bruciel » ci-dessous).
