Studio Roma bv in onderaanneming van Conix RDBM

Renovatie Kabinetsgebouw Koolstraat 35 te Brussel

24.06.2025

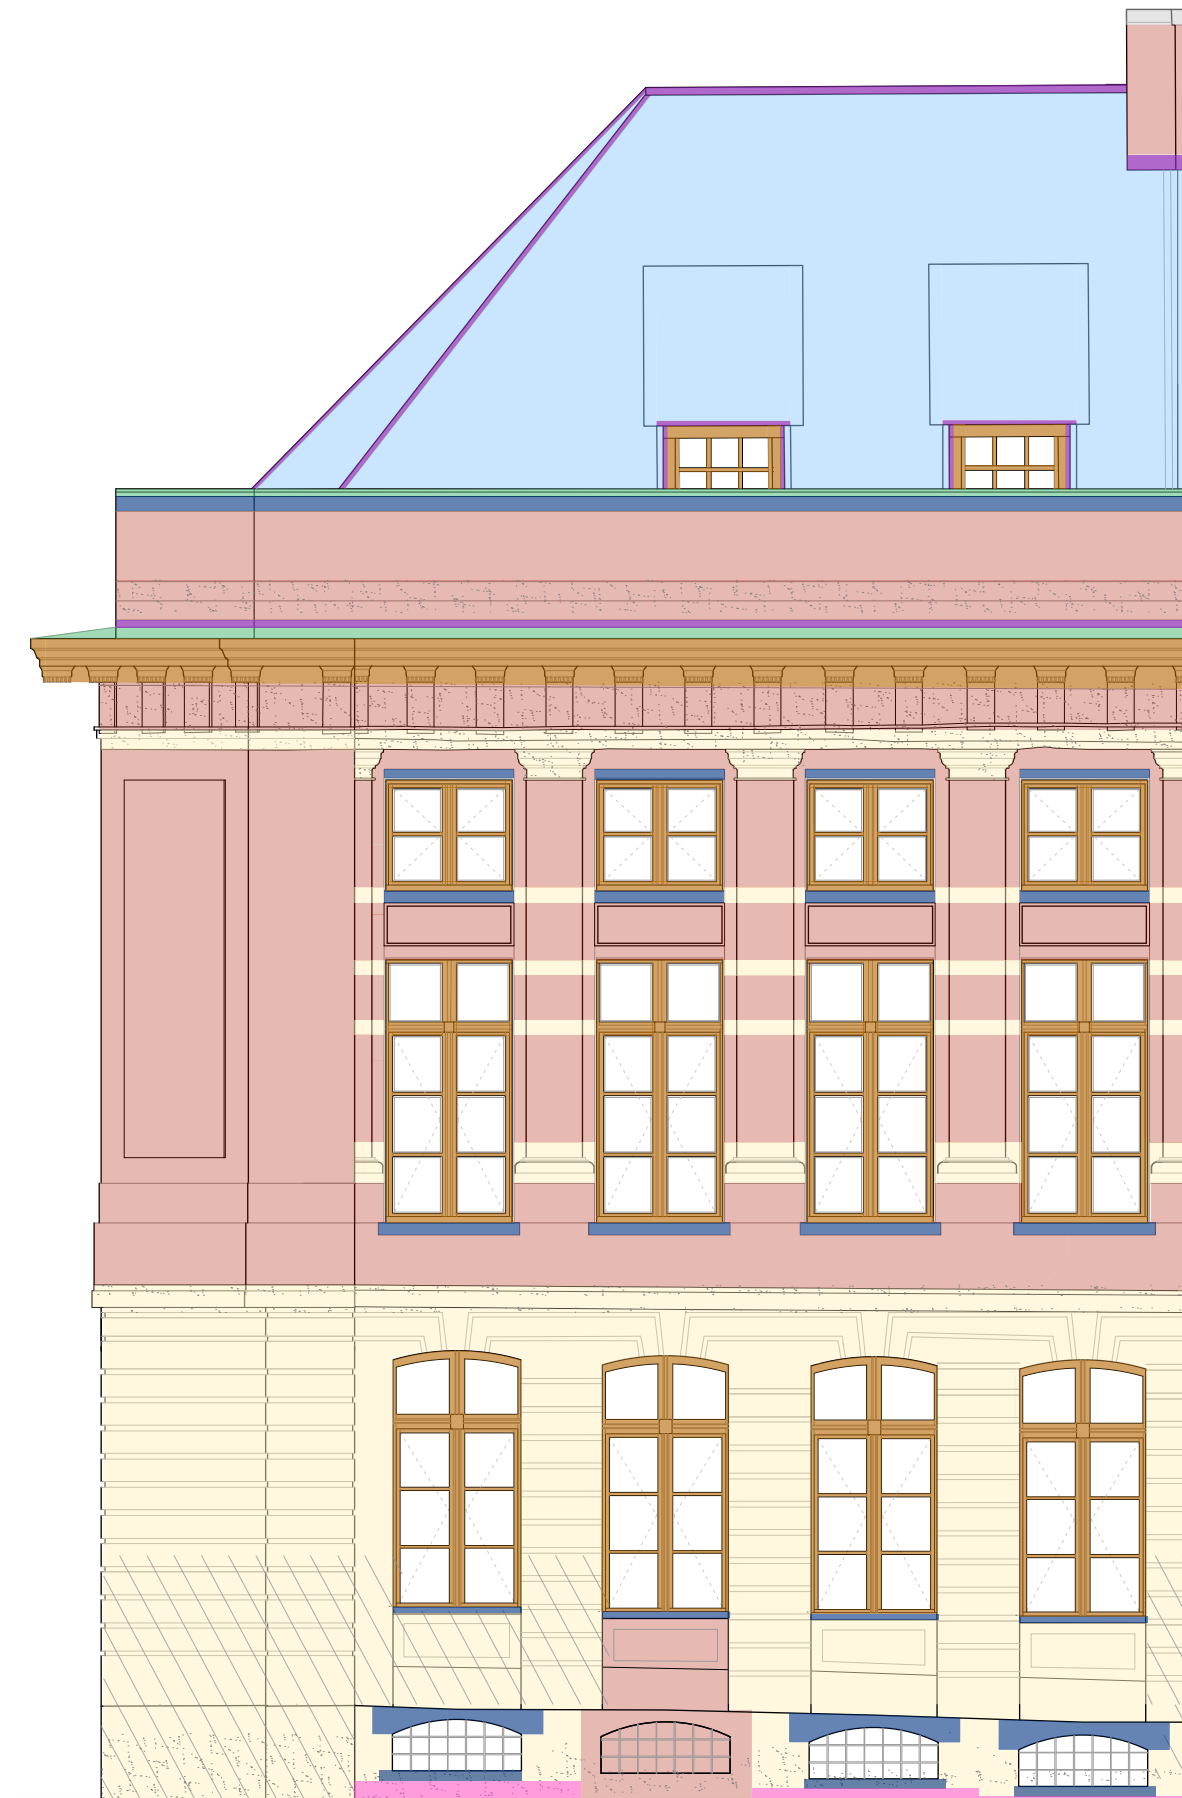
MATERIALENPLAN & SCHADEBEELD

- witte steen
- blauwe steen
- baksteen
- hout
- leien
- zink
- ijzerzandsteen
- lood
- beton
- anti-graffitiverf
- barst
- haarscheurtjes
- vervuiling

BESTAANDE TOESTAND
