# NOTE EXPLICATIVE

*Rue Commandant Ponthier 82, 1040 Etterbeek*

**Objet de la demande :** Régularisation du déplacement de l'escalier R+3 → R+4 et du garde-corps

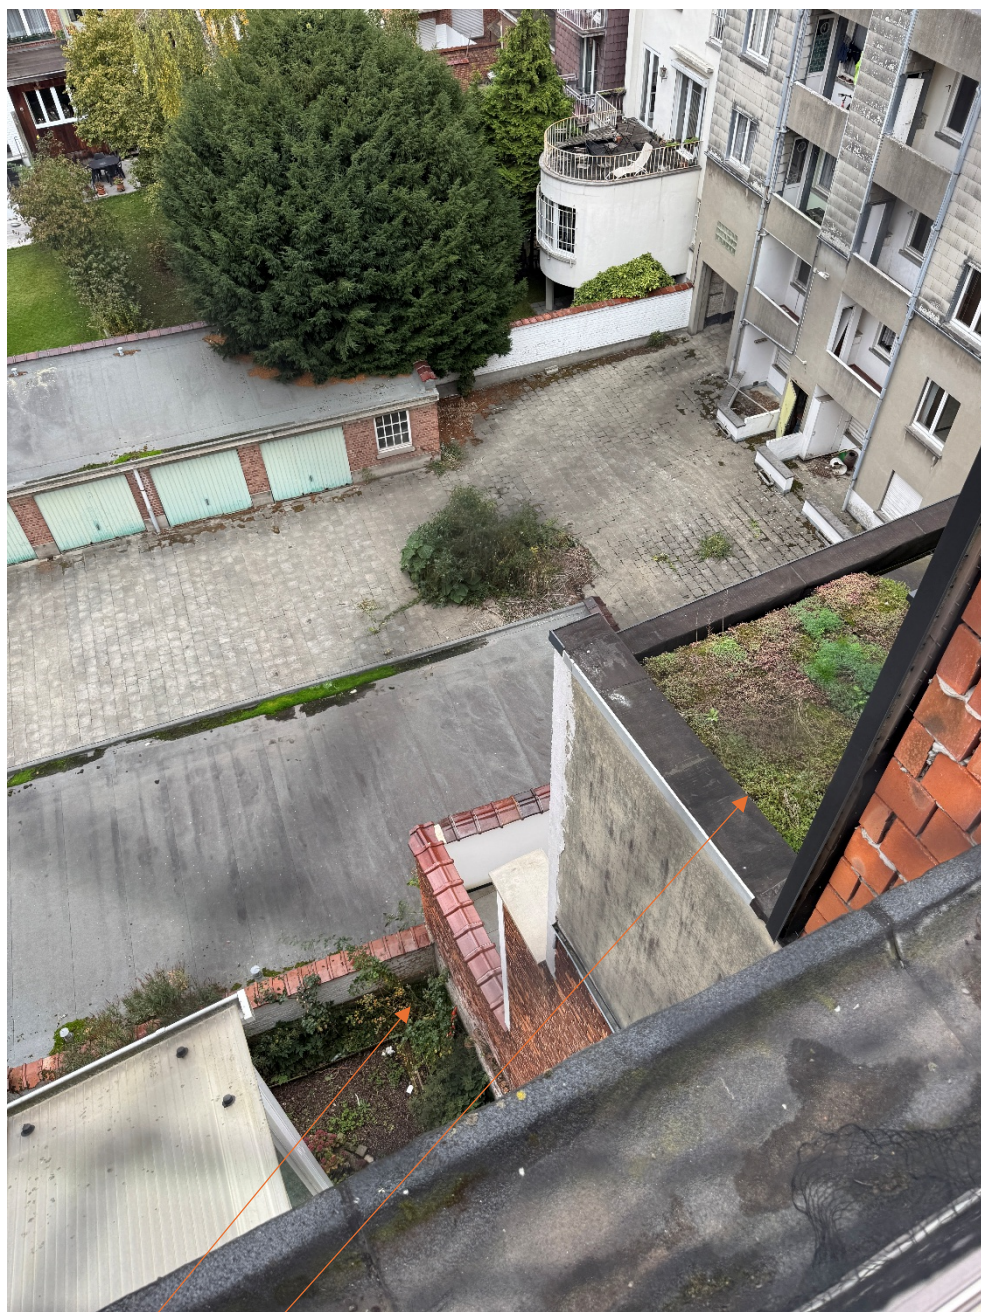
**PHOTO : Vue oblique du garde de corps du R+4**

1. Corniche d'une profondeur de 47 cm, prolongée par une terrasse ajoutant 88 cm supplémentaires pour masquer le vis-à-vis et préserver l'intimité.
2. Espace vert non aménagé en terrasse

La demande vise une dérogation aux articles 4 (profondeur) et 6 (hauteur) du Titre I du RRU en raison de l'implantation d'un garde-corps, remplaçant le bac à fleurs. Cette modification permet de libérer considérablement la surface de la terrasse, sans avoir d'impact significatif sur la vue oblique, compte tenu de la corniche dépassant de 47 cm et de la terrasse au R+3, qui obstruent déjà une grande partie de la vue oblique (voir photo)

Une légère dérogation à l'article 678 du Code civil est sollicitée pour la vue oblique, partiellement obstruée par la corniche de 47 cm et la casquette du toit de la terrasse du R+3, empêchant toute visibilité directe vers le jardin commun, accessible à tous les copropriétaires, ce qui réduit considérablement l'impact sur l'intimité des voisins

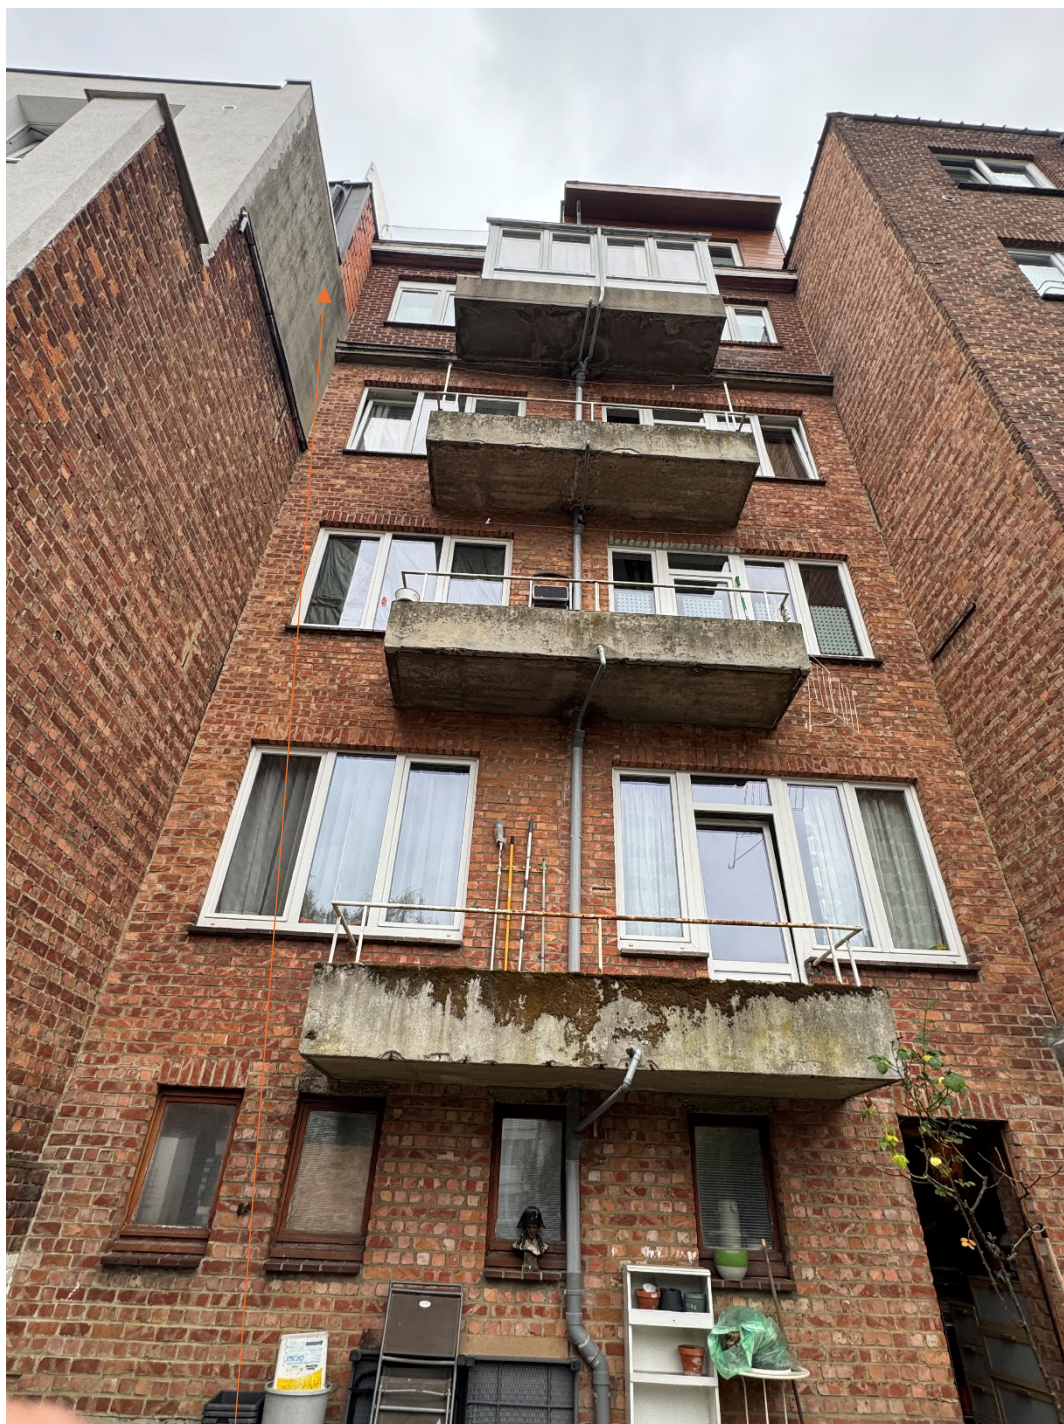
**PHOTO : Vue du jardin vers façade arrière**

1. La largeur du mur mitoyen dépasse les 1,90 m, ce qui garantit le respect des distances minimales de vis-à-vis imposées par la réglementation.

Le mur mitoyen du numéro 84 empêche toute vue directe, garantissant ainsi le respect de la distance réglementaire de 1,90 m en matière de vis-à-vis.
