Maitrise d’œuvre : Détails techniques

PATRIMOINE

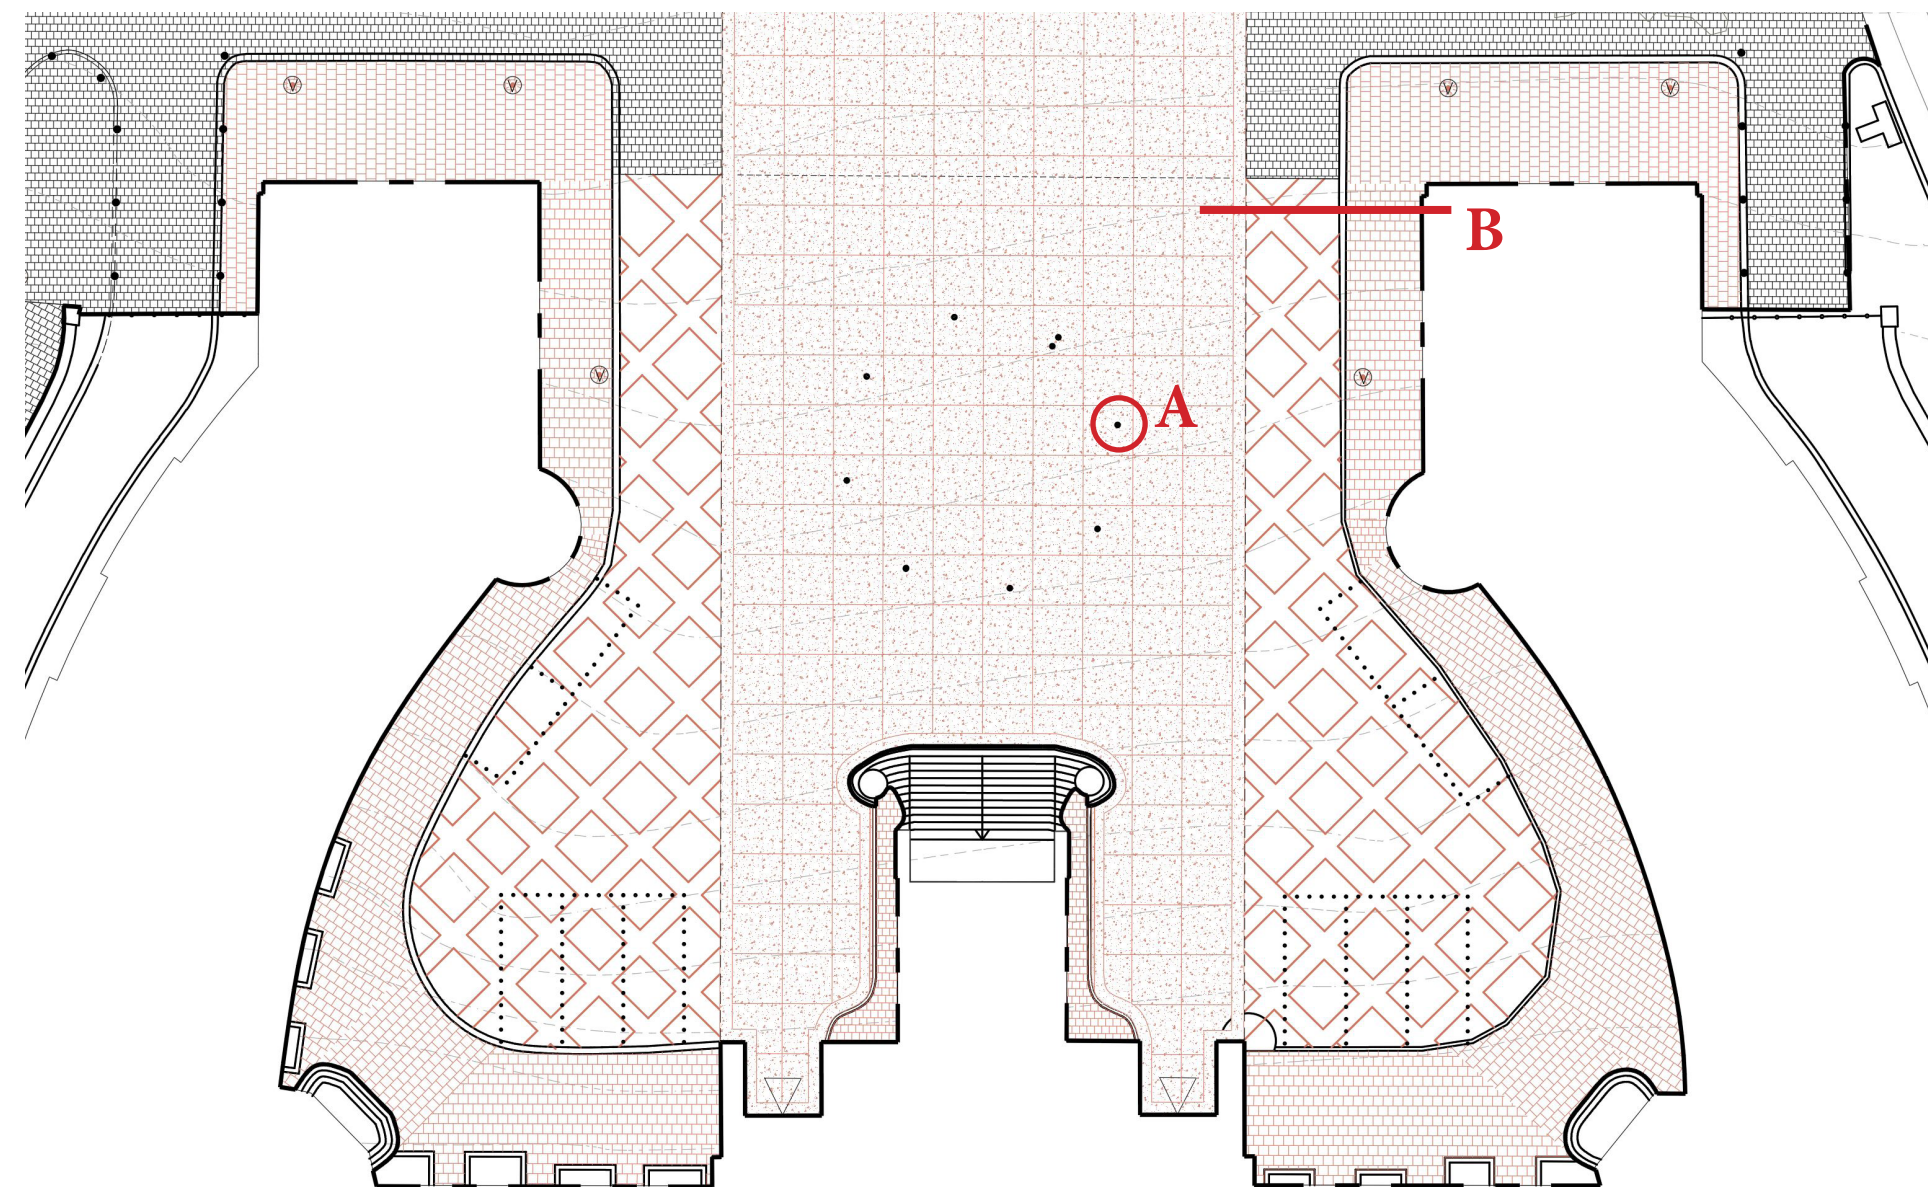
A

vullen met flexibele voegvulling / rejointoyage en produit de scellement souple
voeginlage / fond de joint
isolatievoeg/ joint d'isolation

Stalen cilinder sokkke
messing met een
diameter van 15 cm,
bevestigd op een
betonnen sokkel/
Cylindre métallique en
laiton diamètre 15 fixé
sur un socle en béton

Un autre élément patrimonial important concerne la rosace des vents historiquement présente devant l'Hôtel de Ville. Le projet propose de réinterpréter cet élément symbolique de manière contemporaine et intégrée. La solution retenue se compose de petits cylindres en laiton implantés dans le revêtement, orientés selon les points cardinaux, avec un double cylindre marquant le nord. L'ensemble dessine un cercle qui reprend fidèlement le tracé de la rosace des vents d'origine, assurant ainsi une continuité visuelle et symbolique entre l'histoire du lieu et son aménagement renouvelé.

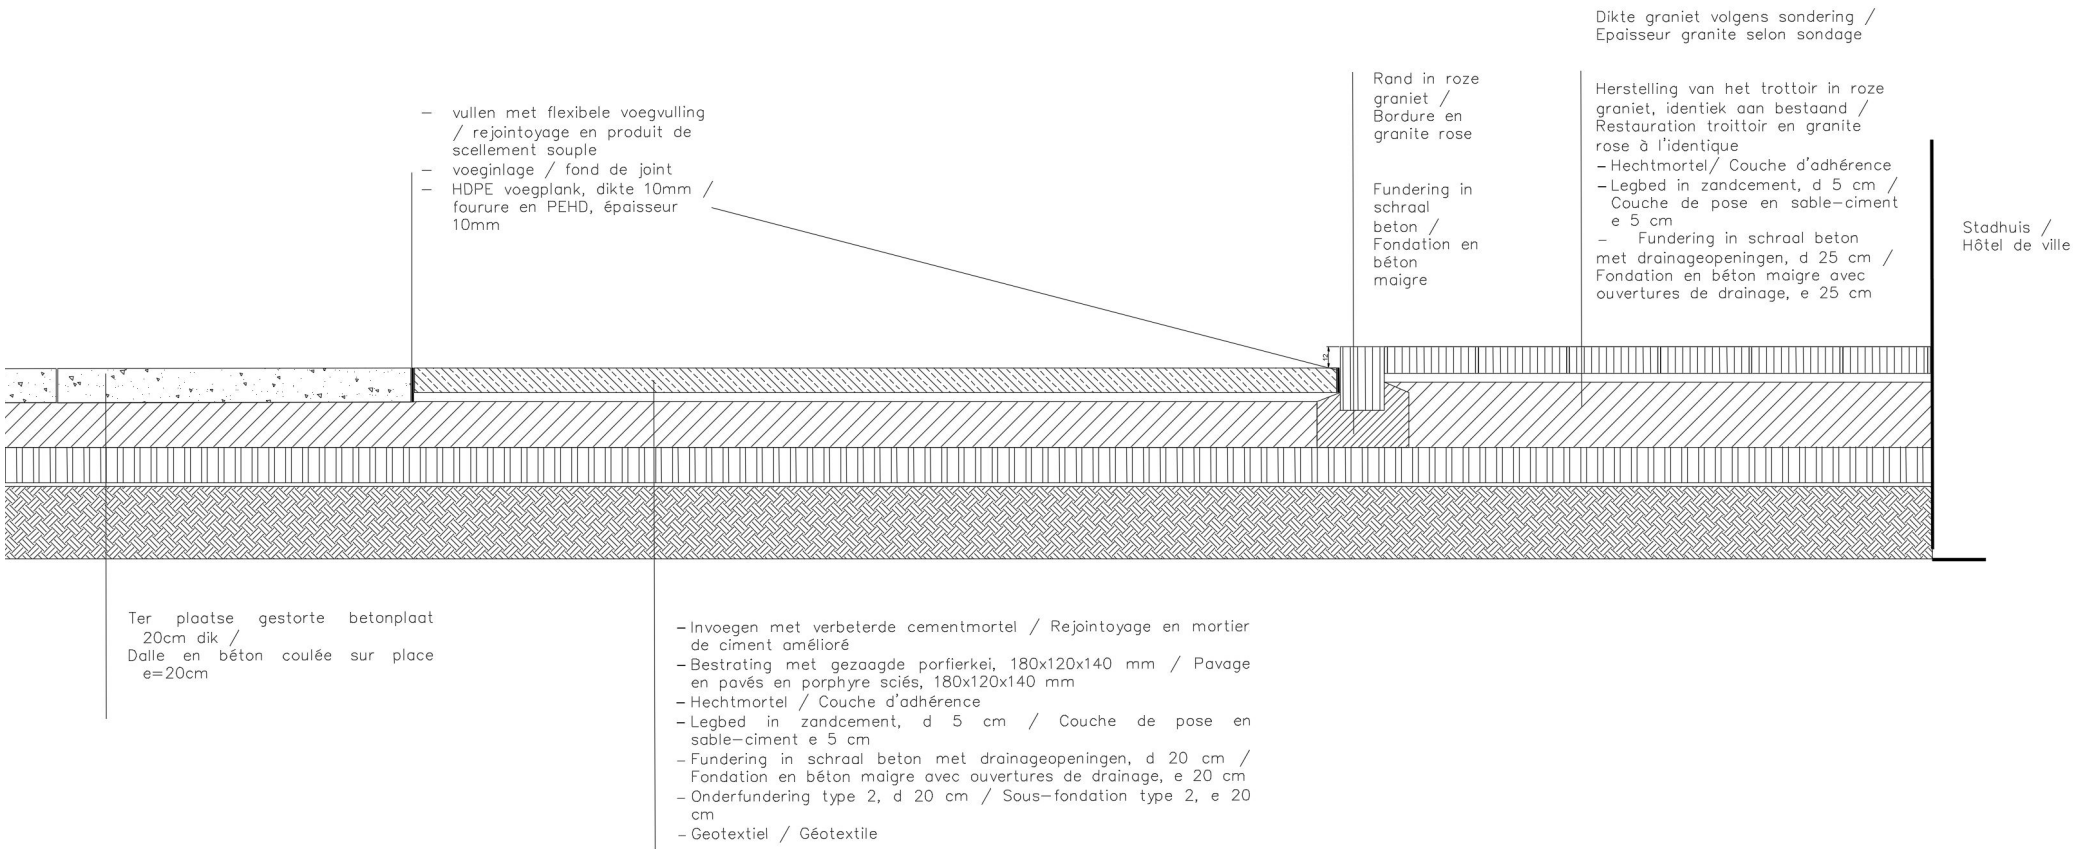
B

Le projet veille à limiter au maximum ses répercussions sur l'Hôtel de Ville et ses abords immédiats. Les seules interventions en lien direct avec le patrimoine concernent la restauration à l'identique du trottoir en dalles de granite rose. Cette opération a pour seul objectif de rafraîchir l'esthétique des abords de l'Hôtel de Ville, sans en modifier la configuration existante. Ainsi, le trottoir conservera sa hauteur actuelle et ne sera pas mis au même niveau que la place, conformément à la demande formulée. L'écart de 12 cm entre le trottoir et la place sera donc maintenu, et les accès PMR continueront à se faire par l'entrée principale du bâtiment.
