FACADE AVANT -RUE SAINT DENIS -
Situation de Fait

FACADE AVANT -RUE SAINT DENIS -
Situation Projetée

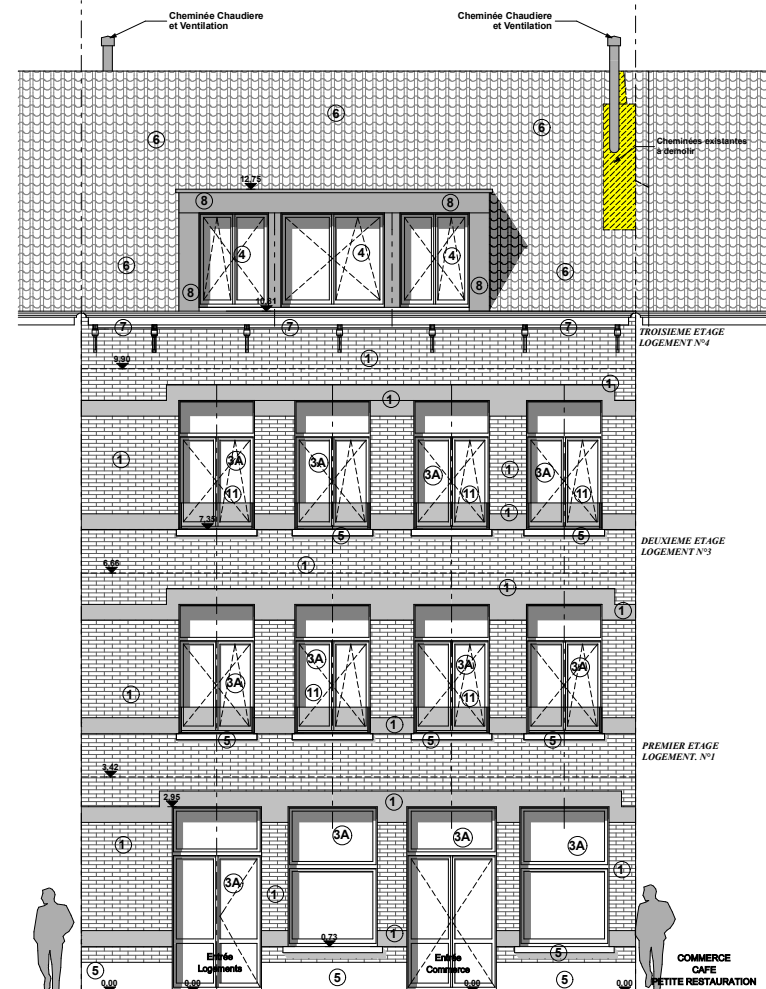
- LEGENDE**
- FACADE AVANT EXISTANTE A RENOVER
Briques de parement ton rouge + pierres a nettoyer et reparer
 - FACADE ARRIERE EXISTANTE A RENOVER
Cimentage extérieur + peinture ton beige clair
Nouvelle isolation = polystyrene XPS 0,04 W/mK
Mur existant en maçonnerie

- CHASSIS DE FENETRES ET PORTE EXISTANTES EN PVC TON BLANC + DOUBLE VITRAGE CLAIR
NOUVEAUX CHASSIS DE FENETRE ET PORTES D'ENTREES EN BOIS CONFORME AU
DESSIN D'ORIGINE TON NATUREL + DOUBLE VITRAGE CLAIR A PLACER LORS DU
PROCHAIN REMPLACEMENT DES CHASSIS ET PORTES

- NOUVEAUX CHASSIS DE FENETRES EN BOIS TON NATUREL + DOUBLE VITRAGE
CLAIR
 - SEUIL EN BETON ET SOUS BASSEMENT EN PIERRE BLEUE A
NETTOYER ET REPARER
 - TOITURE INCLINEE EXISTANTE COUVERTURE EN TUILE TON ROUGE
A RENOVER ET ISOLER
Tuiles + lattes à tuiles
Isolation thermique = Recticell insulation 0,024 W/mK
Chevrons
Plagues gypsores + finition intérieure

- CORNICHE EN BOIS EXISTANTE ET ELEMENTS EN BOIS A RENOVER ET
PEINDRE TON BLEU EXISTANT
 - NOUVELLE LUCARNE
Bardage extérieur en bois + peinture ton gris
Structure en bois
Isolation thermique = Recticell insulation 0,024 W/mK
Plagues gypsores + finition intérieure
