Façade rue

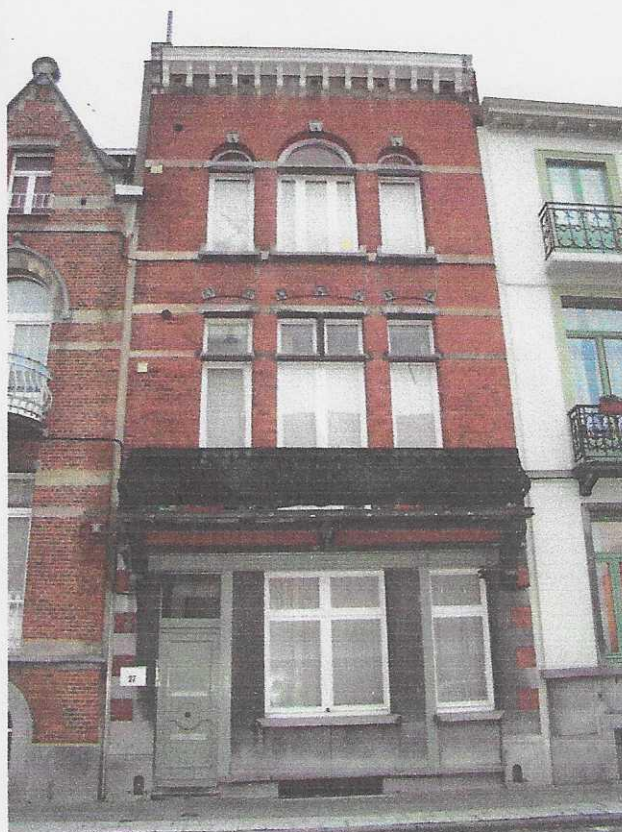
Situation PU 2014

- ① Châssis et corniche en bois teinte blanche.
- ② Briques de teintes rouge
- ③ Embrasures porte rez et fenêtres rez et balcon en pierre bleue
- ④ Ferronnerie balcon noire et main courante en bois teinte brune
- ⑤ Porte de rue en bois, linteau métallique teinte verte réf.Sigma S4010-050Y
