## **01. HET VOORWERP VAN DE AANVRAAG**

Het betreft de regularisatie van een stedenbouwkundige vergunning van een appartement met drie slaapkamers naar een appartement met twee slaapkamers, met inbegrip aanpassing inkom, keuken en terras.

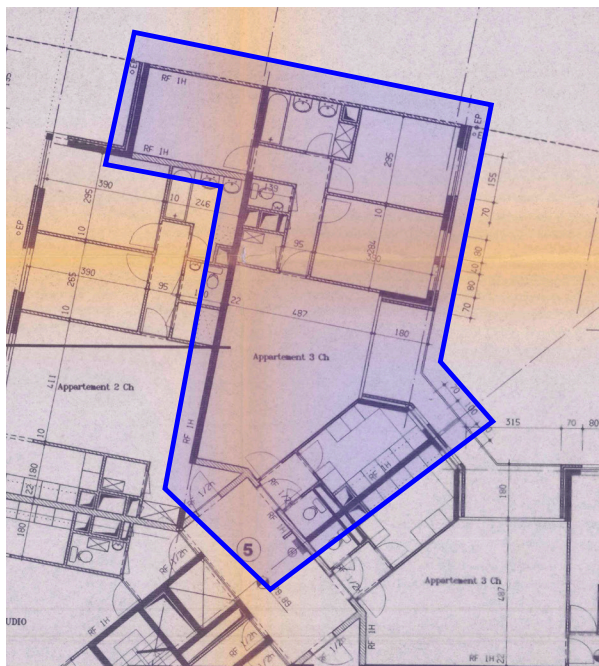
*Plan ingediend bij stedenbouwkundige vergunning in 1994. Origineel bestand in bijlage terug te vinden.*

Volgens de stedenbouwkundige vergunning van 1994 werd het appartement voorzien met de volgende indeling:

- 3 slaapkamers
- leefruimte
- afzonderlijke keuken
- afzonderlijke inkom
- 2 wc's
- circulatie- en bergingsruimte
- terras > feitelijk terras

De **feitelijke toestand** wijkt hiervan af op de volgende punten:

- Het appartement heeft 2 slaapkamers in plaats van 3. Slaapkamer 3 behoort niet tot het bruikbare vloeroppervlakte van appartement 5D4, maar van 5C4.
- Beide slaapkamers beschikken over 1 raam.
- De inkom, keuken en woonkamer zijn ingericht als één open ruimte.
- Er is 1 wc in plaats van 2.
- Het terras is kleiner.
