**PERMIS URBANISME**  
**GOES 2403**  
Rénovation d'une maison unifamiliale  
Avenue Hugo Van Der Goes 91 Auderghem 1160 Belgique  
ID parcelle cadastrale : C10h3 2

**GOES\_PU250918\_Pla**  
**n Situation**  
**projetee\_ind.B**  
Version :  
**6/77**  
Date : 18/11/25  
Echelle : 1:50

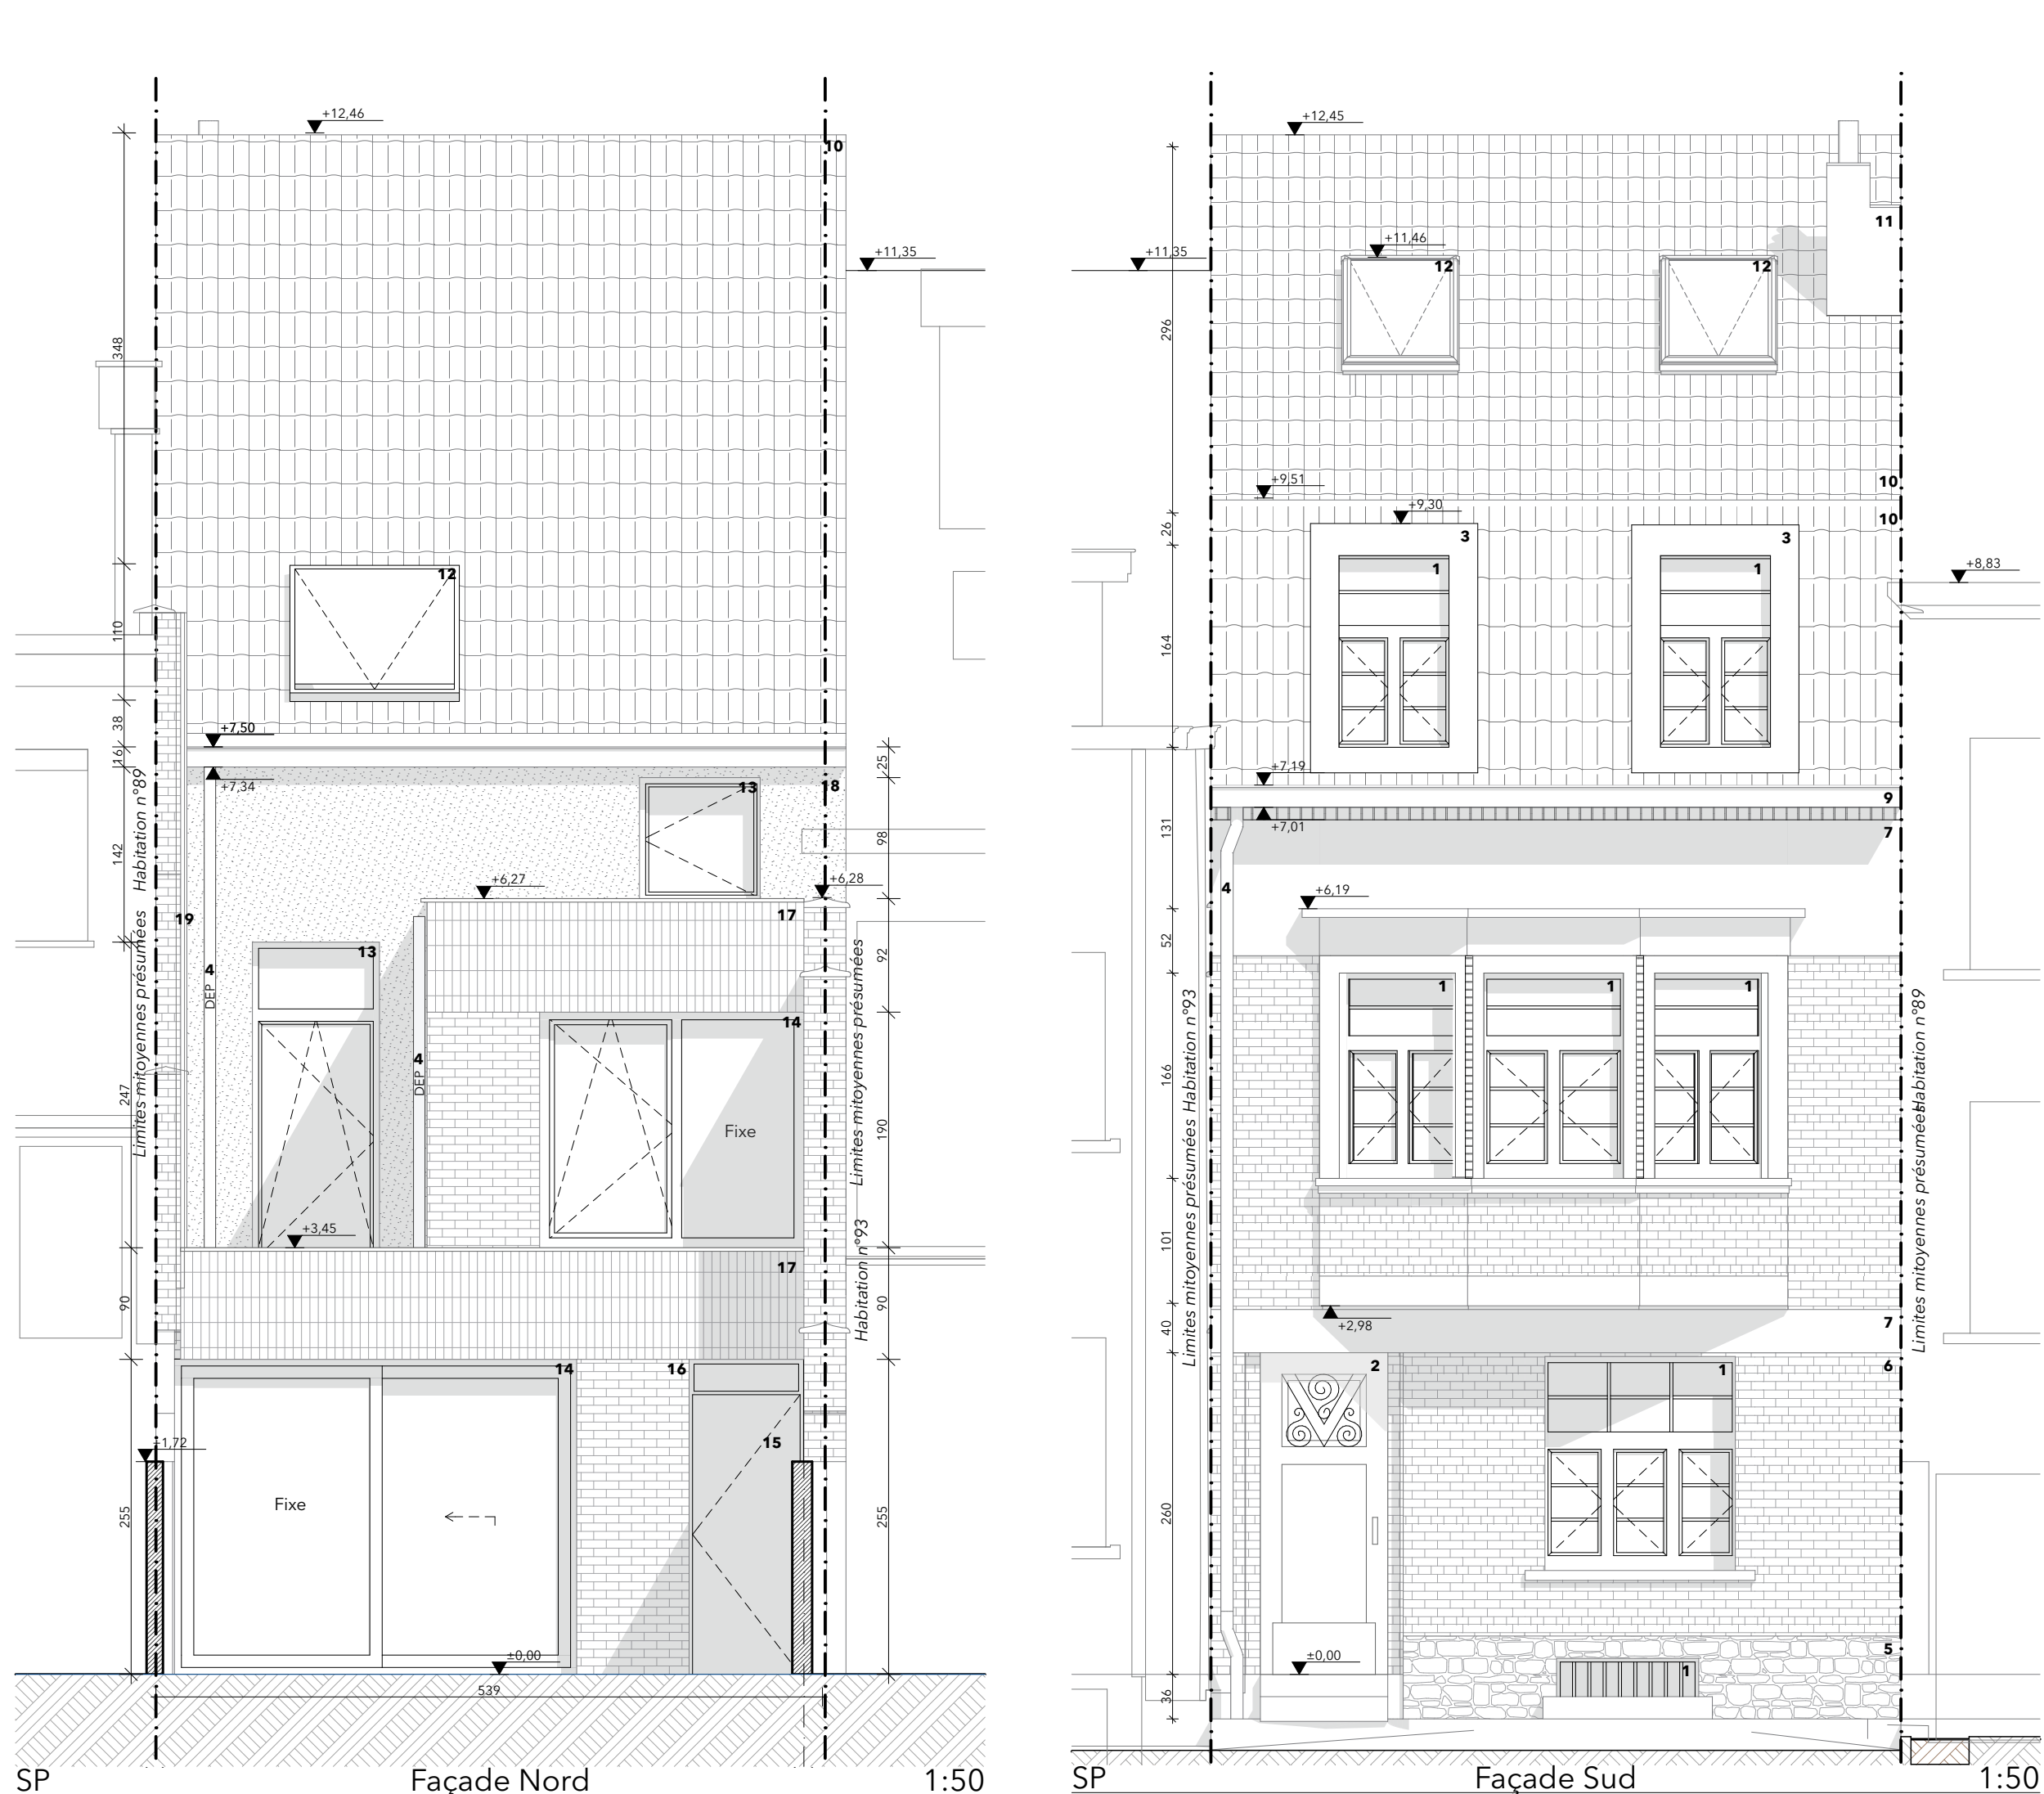
SP Façade Nord 1:50 Façade Sud 1:50

- Légende matériaux**
- 1. Châssis en bois peint en blanc similaire à la situation existante, avec double vitrage et invisibles OAR
  - 2. Porte en bois avec où imposte vitrée + ferronnerie fidèle à la situation de droit

- 3. Encadrement en bois pas similaire à la situation existante
  - 4. Gouttière en zinc
  - 5. Soubassement en pierre de taille
  - 6. Briques rouges appareillage hollandais

- 7. Crépis mouchetée blanc
  - 9. Corniche en bois peint en blanc
  - 10. Tuiles à emboîtement ton vin rouge
  - 11. Cimentage gris sur cheminée
  - 12. Fenêtre de toit ton gris anthracite, double vitrage

- 13. Châssis PVC blanc double vitrage
  - 14. Châssis bois ton naturel double vitrage
  - 15. Porte pleine en bois naturel
  - 16. Plaqueette sur isolants de briques en terres cuites ton beige-jaune, appareillage à demi-brique

- 17. Plaqueette sur isolants de briques en terres cuites ton beige-jaune, appareillage vertical
  - 18. Crépis sur isolant ton blanc
  - 19. Crépis sur mur mitoyen ton blanc
