RAPPORT D'EXPERTISE

ÉTATS SANITAIRES ET DE STABILITÉ DE 29 ARBRES À JETTE

PARC GARCET, RUE JEAN-BAPTISTE VERBEYST, RUE JULES LAHAYE,
AVENUE CAPART, SQUARE JAMES DEAN

JUILLET 2022

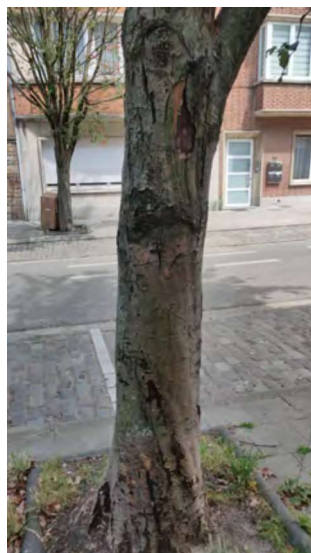
Conclusion : Risque de bris de petit bois sur la voirie aujourd'hui et dépérissement très probable à moyen terme

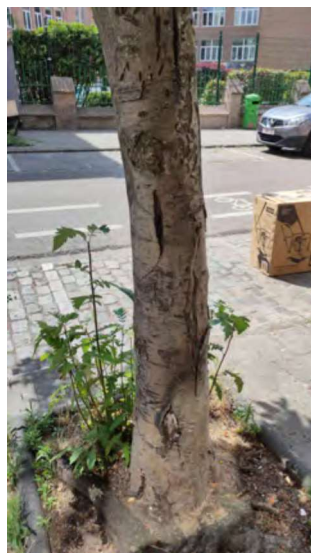
Conclusion : Pas de danger majeur à ce stade, mais plaie à surveiller

Recommandation(s) : Suivi sanitaire annuel

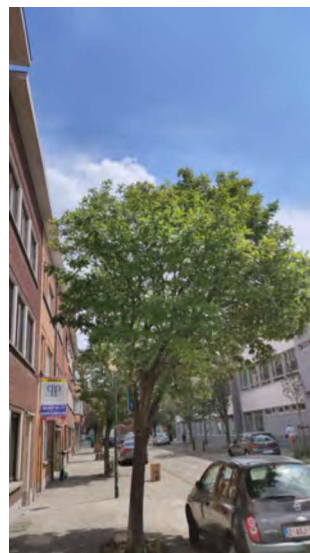
Conclusion : Soulèvement de la galette racinaire et basculement probables; arbre à remplacer.

Recommandation(s) : Abattage à court terme (1 an)

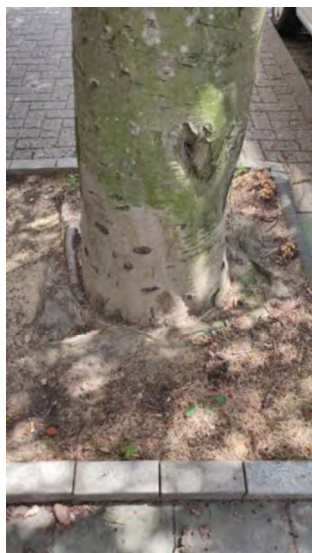
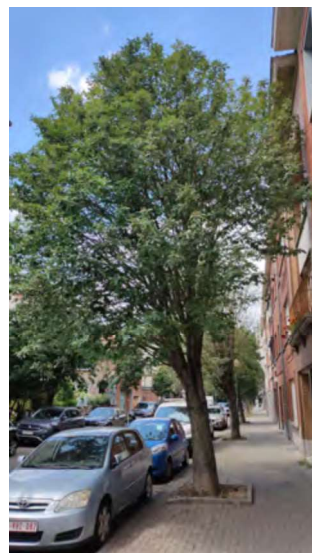
Décolorations foliaires : Non
 Nanisme foliaire : Non
 Quantification du bois mort : > 25 branches
 Fourche(s) :
 Fourche(s) incluse(s) : Non
 Travaux déjà réalisés : aucun
 Commentaire(s) : Dépérissement avancé du houppier; présence de nombreux bois morts non stabilisés

Conclusion : Dépérissement avancé de l'arbre; risque de bris et de basculement sur la voirie; à remplacer

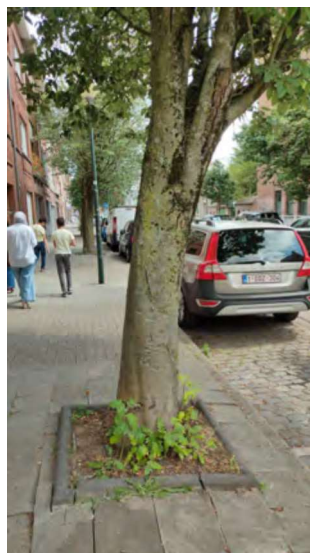
Commentaire(s) : Dépérissement de 70% du houppier; asymétrie vers la voirie

Conclusion : Risque de basculement important avec un système racinaire fortement affaibli

Recommandation(s) : Abattage URGENT

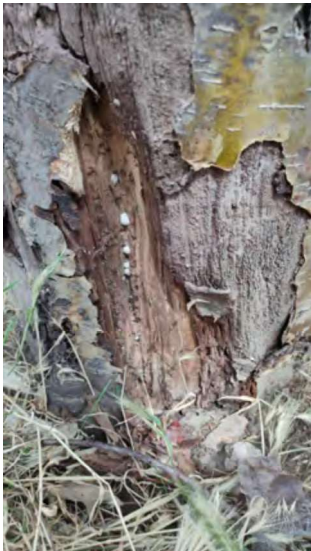
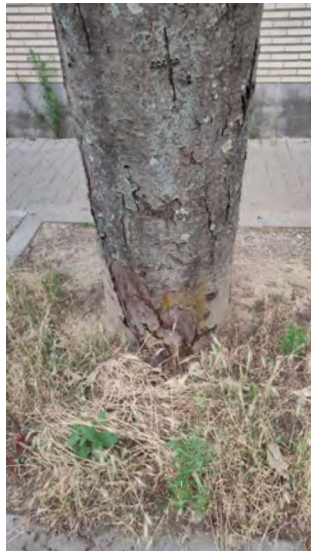
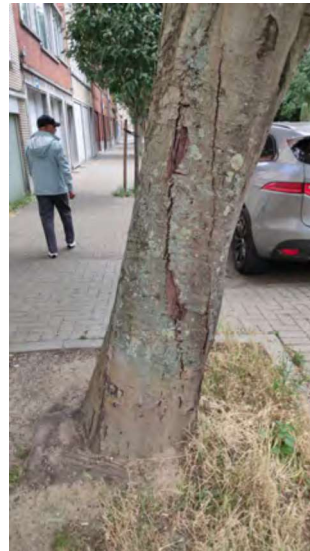
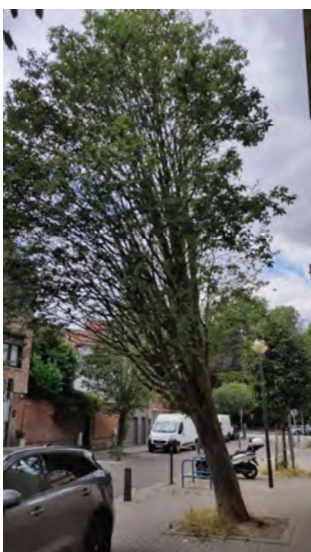
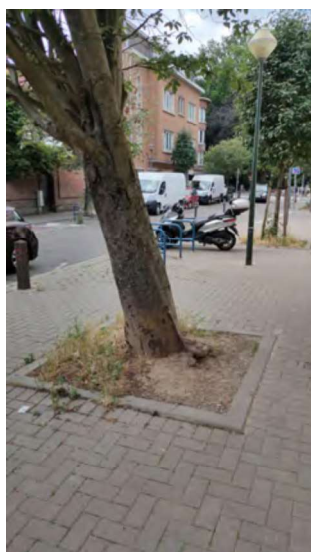
Conclusion : Dépérissement marqué sur l'ensemble de l'arbre; risque de bris sur la voirie; basculement en cours

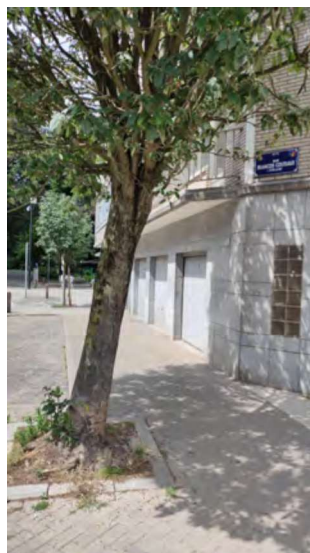
Conclusion : Basculement en cours, risque de chute imminente, à retirer

Recommandation(s) : Abattage URGENT

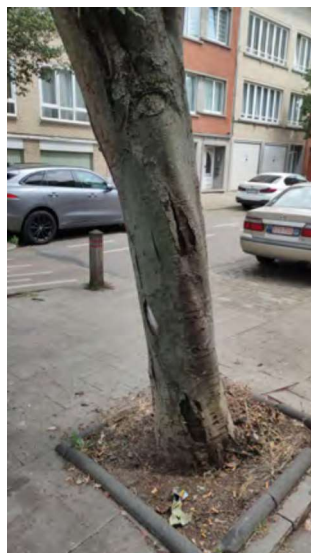
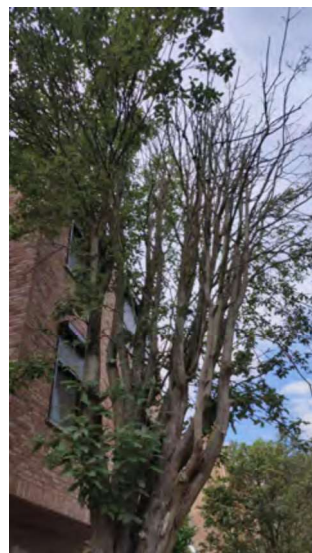
Conclusion : Remplacement de l'arbre nécessaire

Recommandation(s) : Abattage à court terme (1 an)
